Fornleifavernd ríkisins

Fornleifar við
Siglunes
Úttekt

2012:1

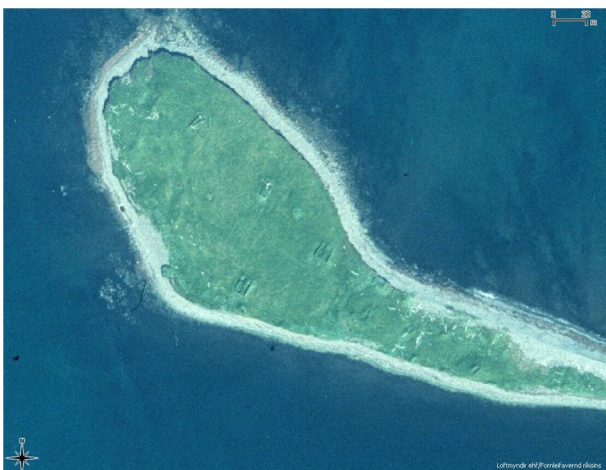
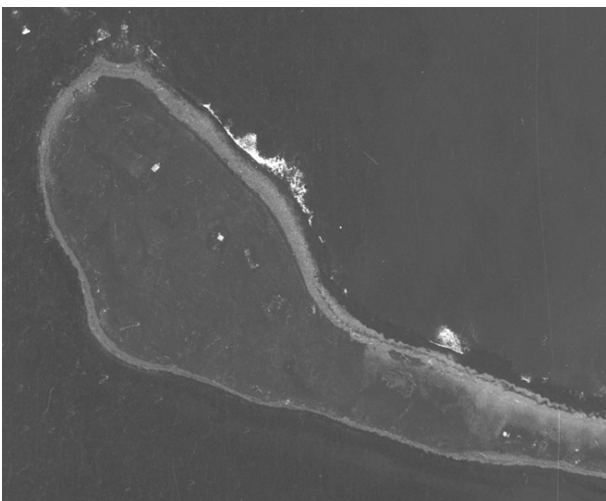
Mynd 5. Loftmynd tekin af Loftmyndum ehf, árið 2000.

Mynd 6. Loftmynd af Siglunesi 1954-58. Landmælingar Íslands.

Mynd 5 er loftmynd tekin af Loftmyndum ehf árið 2000. Minjarnar koma margar hverjar mjög vel fram á myndinni og passa vel við

uppmælingar sem gerðar voru 2009. Mynd 6 sýnir sama svæði um miðbik síðustu aldar. Nokkur mannvirki eru vel greinanleg á báðum þessum loftmyndum auk þess sem þau hin sömu voru mæld upp á vettvangi 2009. Samanburður þessara gagna leiddi í ljós töluverðar breytingar á bæði strandlínu og gróðurþekju. Taka skal fram að samanburður sem þessi getur aldrei verið mjög nákvæmur þar sem þættir eins og hvenær dagsins og hvenær ársins myndirnar eru teknar geta haft áhrif á niðurstöðurnar. Óhætt er þó að fullyrða að töluvert landbrot og minnkandi gróðurþekja sé á svæðinu og hafi verið síðustu 60 árin.

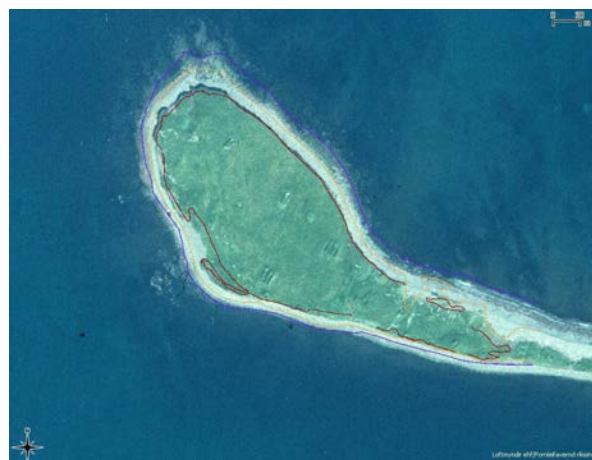
Mynd 7. Strandlína (fjólublá) og gróðurlína (gul) eins og hún birtist 1954-58. Gróðurlína eins og hún var mæld upp sumarið 2009. Undirlag loftmynd frá Loftmyndum ehf frá árinu 2000.

Mest mæðir á norðvestur horni nesses. Þar virðist gróðurþekjan hafa hörfað um 21 metra frá 1950 til ársins 2000 og um 5-6 metra frá 2000 til 2009. Á norðurhlíð nesses virðist gróðurþekjan hafa hörfað um 10-11 metra frá 1950 til 2000 og svo um 2-3 metra frá 2000 til 2009. Þar sem nesið er mjóast er gróðurþekjan á algjöru undanhaldi. Einnig virðist hún hafa látið mikið á sjá á suðvestur horni nesses síðustu 10 árin en þar virðist gróðurþekjan hafa hörfað um 14 metra 1950 til 2000 og 9-10 metra frá 2000 til 2009. Þar eru einmitt illa farna sjóbúðir og mikil hætta verður að teljast á því að þær munu hverfa að fullu innan fárra ára. Einnig verður að teljast líklegt að fleiri búðir hafi verið þar í grennd sem nú eru með öllu horfnar.

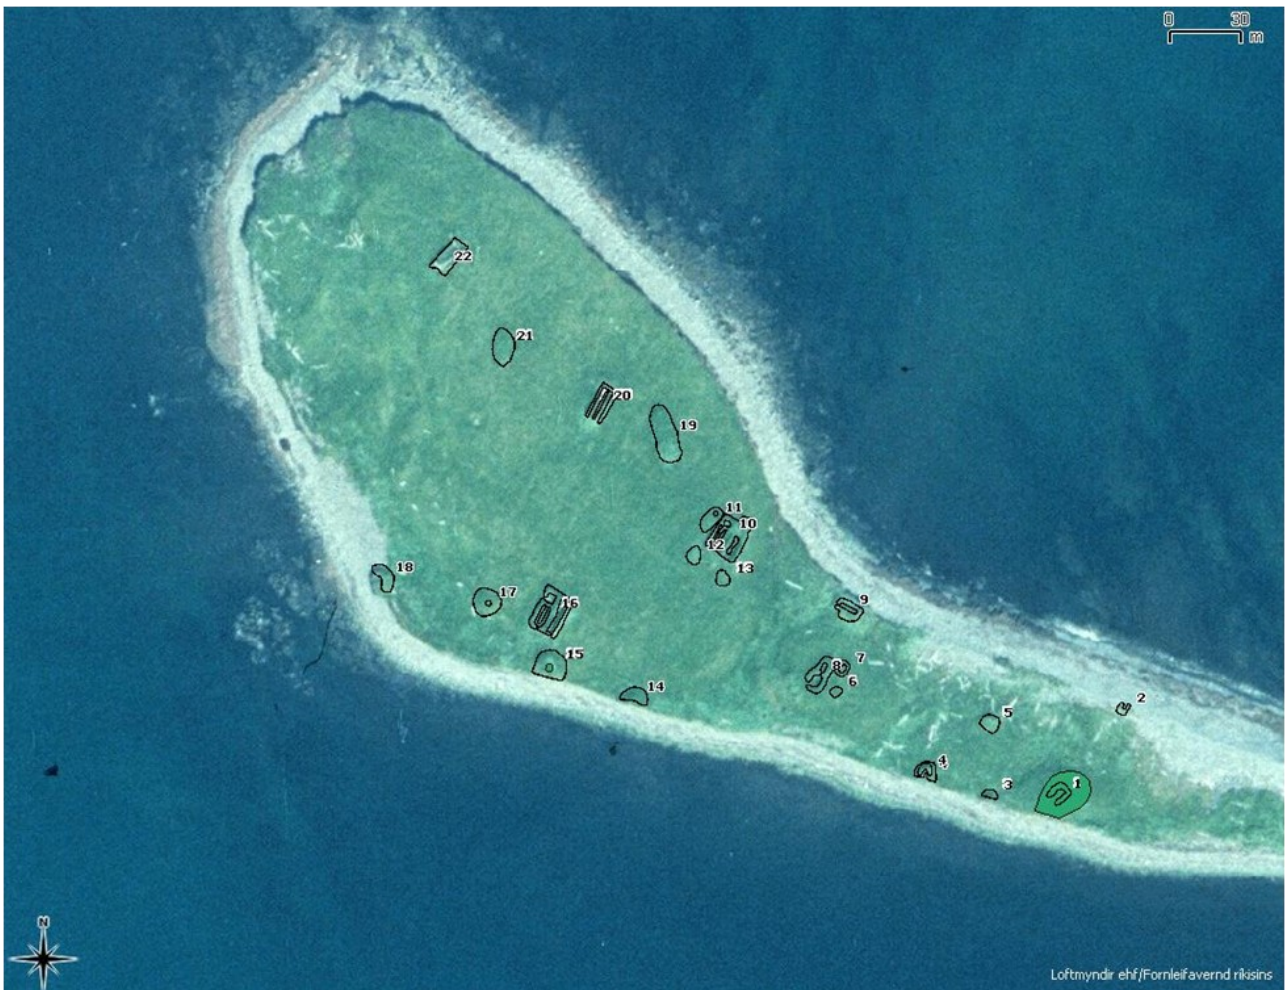
Mynd 8. Uppmældar fornleifar á loftmynd frá Loftmyndum ehf, tekin árið 2000.

22 minjar voru mældar upp á vettvangi, sniði lýst hjá fjórum minjum og snið teiknað upp á einum stað. Ástand minjanna var afar mismunandi, allt frá vel greinanlegum tóftum yfir í ógreinilegar þústir sem eru að brotna út í sjó. Yngstu fornleifarnar hafa verið í notkun langt fram á 20. öld en þær elstu eru frá því fyrir 1104.

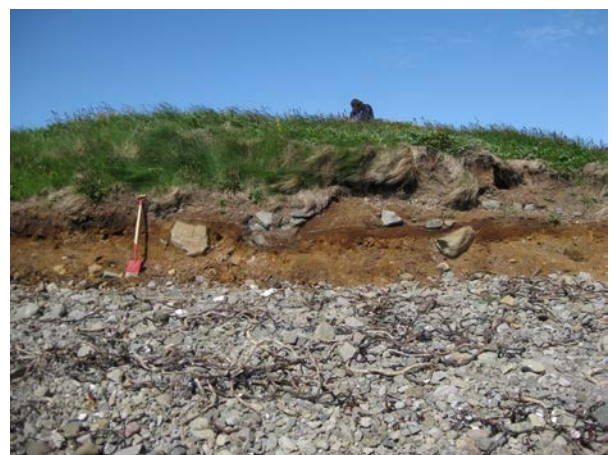
Mynd 9. Fornleifar nr. 1, snið. Horft í NNA. SB, 2009.

Tóftin er ofan á myndarlegum hól (þvermál um 19-20 metrar). Hún er 9x7,5 að stærð en veggghæð frá 40 cm til 1 m. Grasi gróin en glittir í hleðslusteina.

Um er að ræða myndarlegan hól með stórra tóft á toppi. Hóllinn er fremstur í sjávarkambinum, næst bænum. Sniðið var ljósmyndað. Sjórinn er byrjaður að éta sig inn í hólinn og sniðið er opið á um 20 metra kafla. Hekla 1104 er áberandi og mannvist, ca. 10 cm þykkt lag, er neðan við gjóskuna. Í sniðinu eru sodhólar, þrjár talsins, en ein er þó mest áberandi. Mikil kola- og öskulög, fisk- og hvalbein.

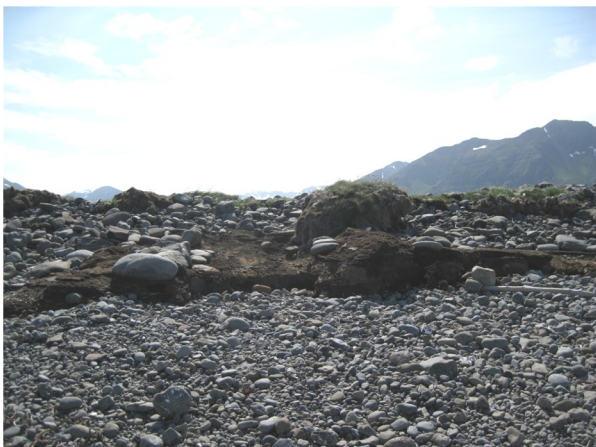
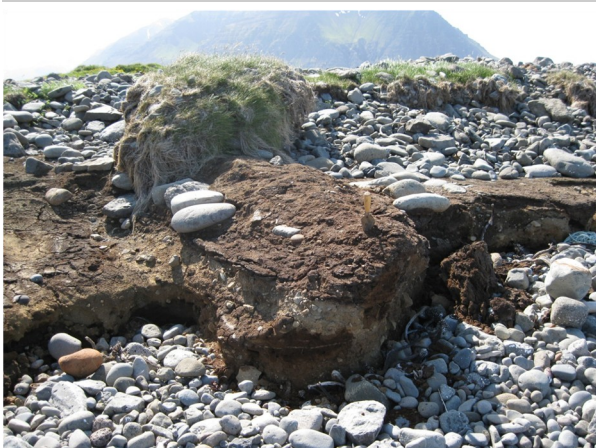
Mynd 10. Fornleifar nr. 2, horft í suður. SUP, 2009.

Mynd 11. Fornleifar nr. 2. Vestari veggur. Hleðslugrjót með hliðum, torfsletta í miðju. 1104 virðist vera undir. Horft í SV. SUP, 2009.

Vestarlega við Norðurmöl, þ.e. á norðurbakkanum er lítil tóft (5,5 x 4,8 m), mjög illa farin vegna ágangs sjávar. Torfið er að mestu horfið. Eftir standa grjóthleðslur með smávegis af torfi á milli, mest um 30 cm á hæð. Gjóskulagið 1104 virðist liggja óhreyft undir. Kemur ekki fram á túnakorti frá 1920.

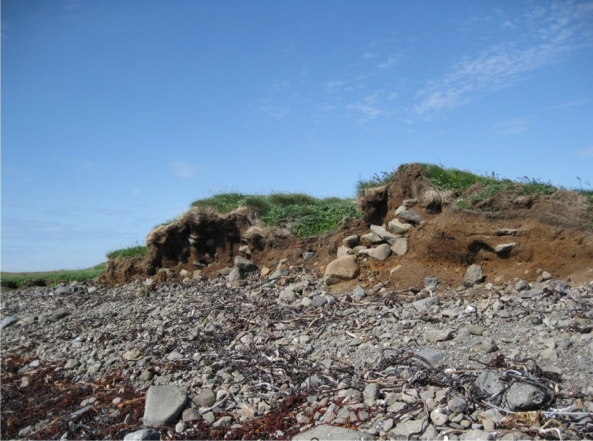
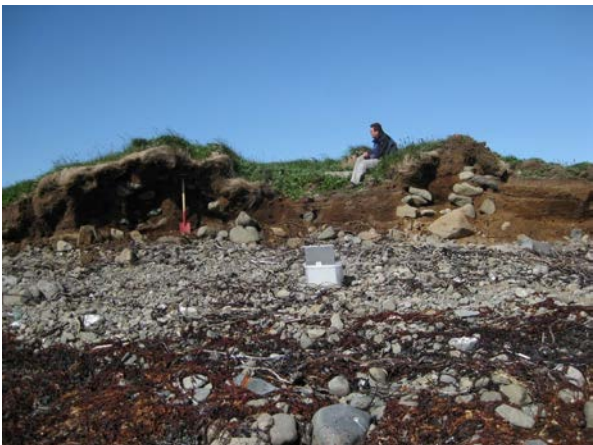
Mynd 14. Fornleifar nr. 4. Horft í NV. SUP, 2009.

Fornleifarnar eru um 19 metra vestan við fornleifar nr. 3. Lítur út fyrir að vera tvö byggingarstig. Annars vegar höfum við þúst sem misst hefur nokkuð lag sitt og hins vegar höfum við nokkuð greinilega tóft ofan á þústinni. Þústin eða höllinn er frá 0,3-2 metrar á hæð og 7,5x10 metrar að stærð.

Mynd 15. Fornleifar nr. 4. Horft í N. SB, 2009.

Myndarleg tóft, veggjardýpt er ca. 1 metri, en breidd ca. 2-2.5 metrar úr grjóti og torfi. Sniðið var ljósmyndað. Sjórinn hefur grafið sig inn í miðja bygginguna. Töluverð móösku- og kolalög og ná alveg niður á mól inni í tóftinni. Greinileg mannvist undir Heklu 1104, en svo virðist sem hlaðið hafi verið ofaná búðina eftir það.

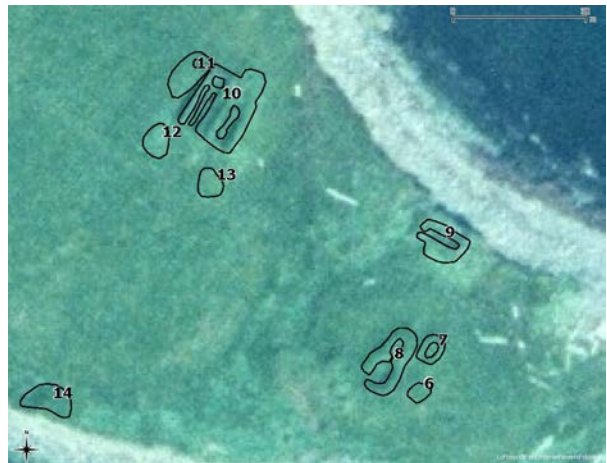
Mynd 16. Fornleifar nr. 6-14. Lagt ofan á loftmynd frá Loftmyndum ehf frá 2000.

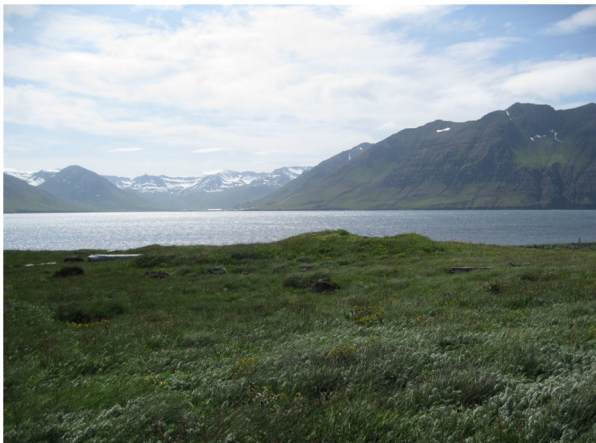
Mynd 17. Fornleifar nr. 7 og 8. Horft í S. SUP, 2009.

Fornleifar nr. 6, 7 og 8 eru saman í hnapp, um 65 metra vnv við fornleifar nr. 5. Tóftin er greinileg, veggghæð um 0,4 m og stærð um 6,8x5,3. Vel gróin og ekki sést í hleðslur. Hugsanlega um lítið aðhald að ræða eða heytóft.

Fornleifar nr. 6, 7 og 8 eru saman í hnapp, um 65 metra vnv við fornleifar nr. 5. Gróin tóft, ekki er hægt að greina hleðslur. Veggghæð um 0,4-1 m og stærð um 17x8,5 m. Tvö hólf með opið á milli. Dyr við norðvestur horn.

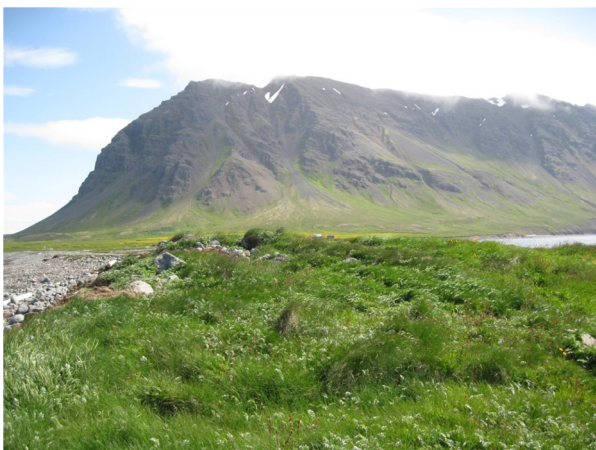
Mynd 18. Fornleifar nr. 9. Horft í A. SUP, 2009.

Um 18 m NA af fornleifum nr. 8. Gróin tóft, ekki sést í hleðslur. Veggghæð um 0,2-0,4 m og stærð um 12x8,2. Dyr líklega á norvestur hlið. Illa farin vegna landbrots.

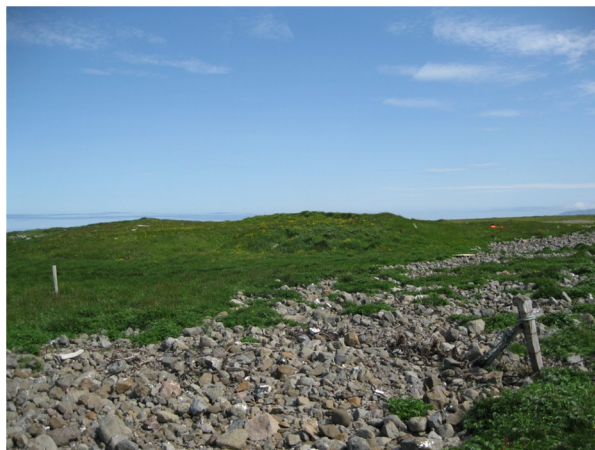
Mynd 19. Fornleifar nr. 10. Horft í NA. SUP, 2009.

Um 45 m NV af fornleifum nr. 9. Gróin en sést sums staðar í hleðslur. Veggghæð frá 0,6 til 1 metri. Greina mátti vel þrjú hólf en væntanlega hafa þau verið fjögur. Ekki var unnt að greina dyr á austurhlutanum en líklegt er að þær hafi snúið í SV líkt og í vesturhlutanum. Í vesturhlutanum er garði greinilegur eftir miðju húsínu. Væntanlega eru hér um að ræða skepnuhús/fjárhús og hlaða.

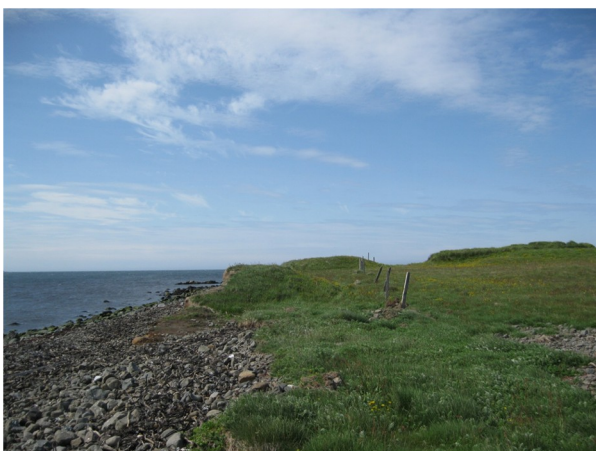
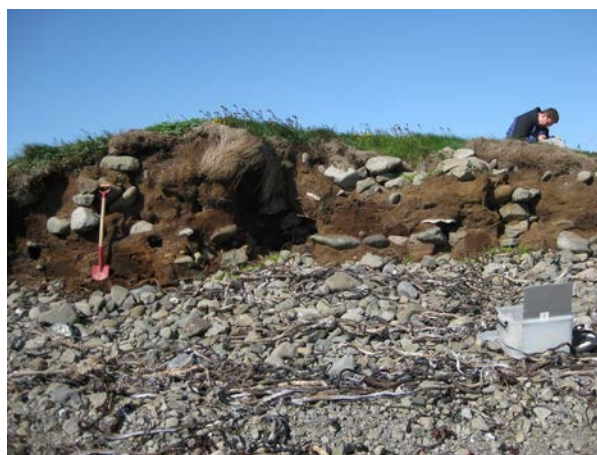
Mynd 20. Fornleifar nr. 14. Horft í V, fornleifar nr. 15 og 16 í bakgrunni. SUP, 2009.

Um 65 m NV við fornleifar nr. 10, við suðurbakkann er grasi gróinn hóll, mest um 1,5 m á hæð. Sjórinn er búinn að éta SV-hluta hólans en það sem eftir stendur er um 11,6 x 6 m að stærð. Mannvist er greinileg í sári/rofi, sumt líklega fyrir 1104.

Veggir greinilegir, ca. 2 metrar á þykkt. Sjórinn hefur tekið hana að mestu. Sniðið var ljósmyndað. Í botni tóftarinnar er steinlag, líkt og gólf, en Hekla 1104 liggur in situ þar ofaná. Einnig er ekki útilokað að þessir steinaröð sé úr norðurgaflinum og byggingin þá náð heldur styttra en hún gerði síðar. Það fæst ekki staðfest nema með frekari uppgreftri. Einnig er spurning hvort tóftin hafi staðið opin einhvern tíma - hróf eða tjaldað yfir? Þar fyrir ofan (ofan við H 1104) eru hvalbein, hugsanlega úr þekjunni, en svo virðist að um a.m.k. tvö byggingarstig sé að ræða. Torf með áberandi slitrum úr H 1104 liggur efst, minnir mjög á tóft nr. 18. Móösku- og kolalög bæði yfir og undir H 1104.

Mynd 21. Fornleifar nr. 14, snið. Horft í NNA. SB, 2009.

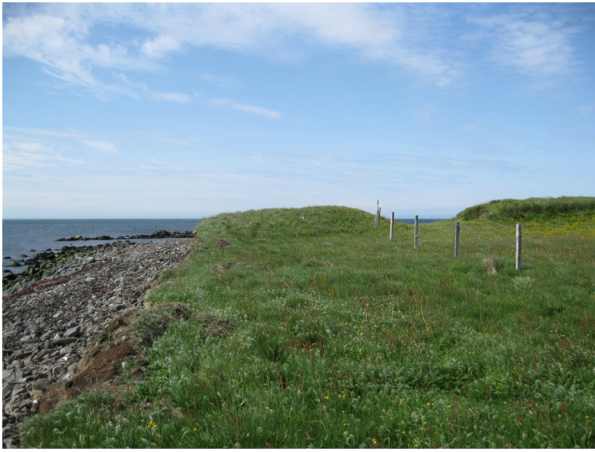
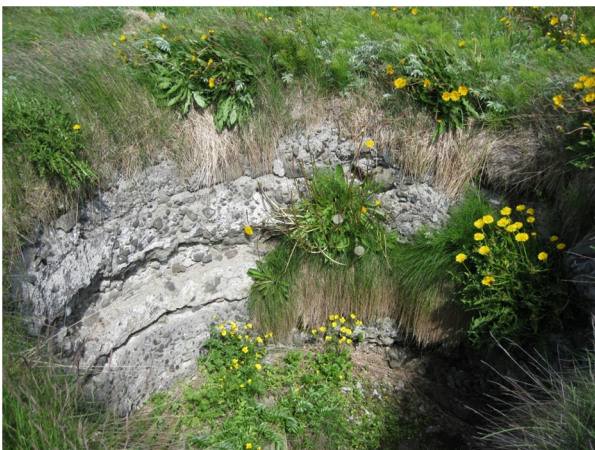
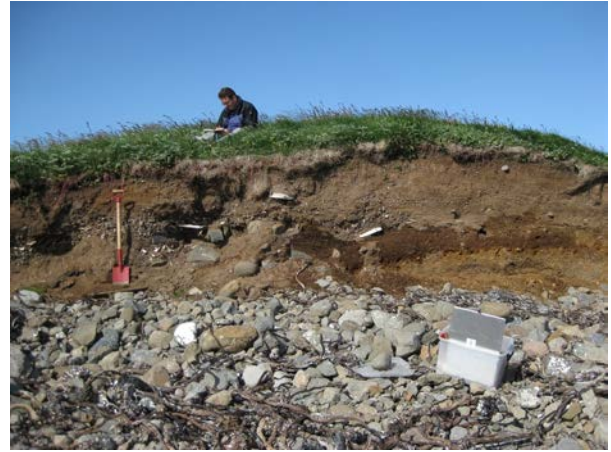
Mynd 22. Fornleifar nr. 15, fornleifar nr. 16 til hægri. Horft NV. SUP, 2009.

Um 26 m NVV er grasi gróin þúst/hóll á suðurbakkanum. Þústin er um 1 m á hæð og 12 x 14 að stærð. Sjórin er aðeins farinn að naga í þústina. Hóla er í miðju hólsins, um 3,2 m í þvermál, klædd steypu, líklega leifar eftir súrheysturn.

Mynd 23. Horft ofan í steypa holu á fornleifum nr. 15. SUP, 2009.

Mikill haugur með steyptri súrheysgryfju í miðju. Um er að ræða stóran öskuhaug. Sniðið var ljósmundað. Mikil móösku- og ruslalög með fisk- og hvalbeinum. Haugurinn er um 150 sm á hæð og í gegnum hann liggur Hekla 1104 in situ. Mannvistin nær 35 sm niður fyrir H 1104, þó ekki eins mikið af beinum og á það sama við upp í um 12 sm ofan við gjóskulagið. Síðan (neðan frá og upp) kemur þétt beinalag sem þéttist þegar ofar dregur. Gripur: Hvalbein með gati á enda.

Mynd 24. Fornleifar nr. 15, snið. Horft í N. SB, 2009.

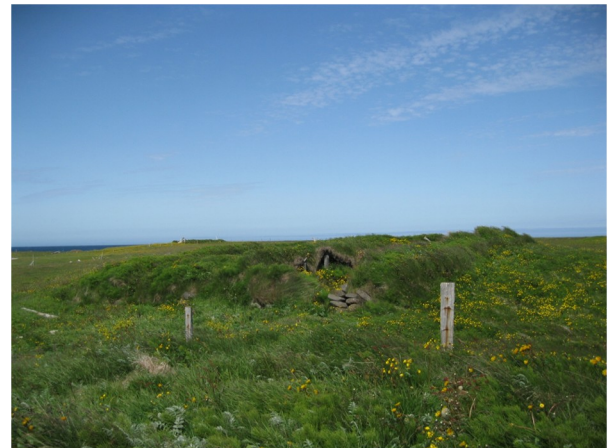
Mynd 25. Fornleifar nr. 16. Horft í NV. SUP, 2009.

Grasi gróin tóft, um 18,8x13,6 m að stærð. Stæðilegir veggir, um 0,4–2 m á hæð. Líklega tvær burstir, tvö hús. Austurhlutinn er eitt stórt hólf með dyr sem vísa í SV, en vesturhlutinn skiptist í tvo hólf. Stærri hólfíð er með garða eftir því miðju, dyr vísa í SV en minna hólf með dyr sem vísa í NV (sjá mynd).

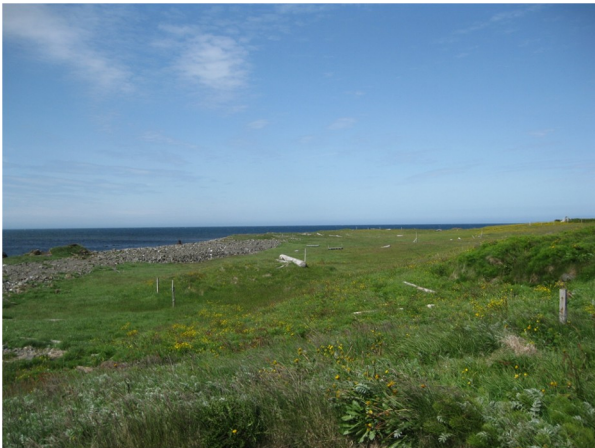
Um 15 m vestur af fornleifum nr. 16 er grasi gróin hóll/þúst, um 1 m á hæð. Um 11,5x11,5 m að stærð með smá dæld í miðju sem er um 2,3 m í þvermál.

Mynd 27. Fornleifar nr. 17 fyrir miðju, fornleifar nr. 16 til hægri. Horft í SV. SUP, 2009.

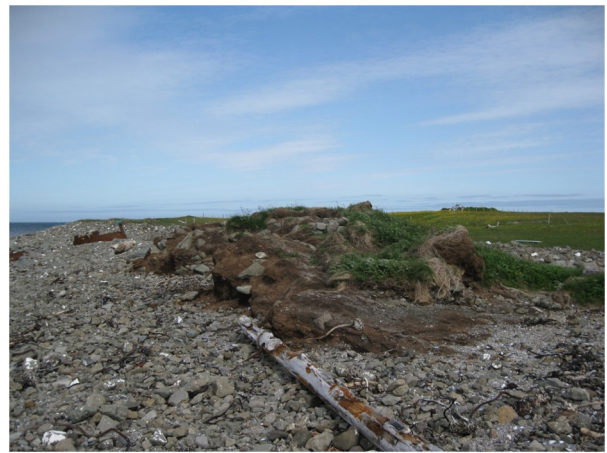
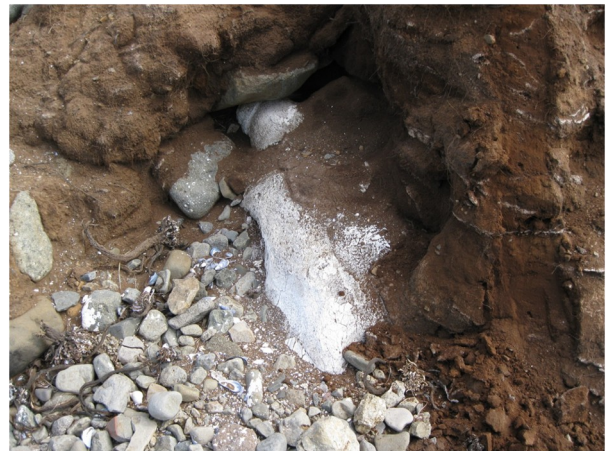
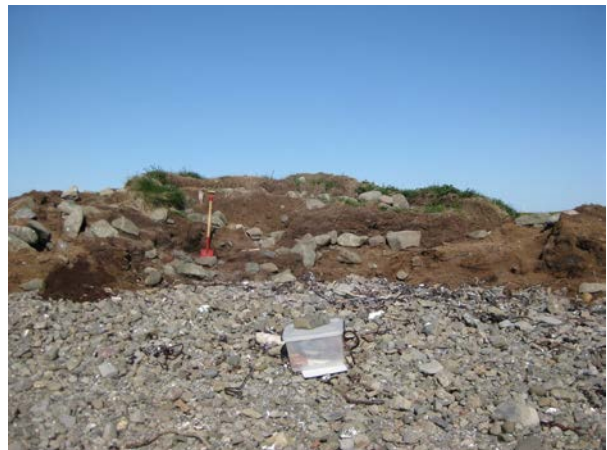
Tófti er yst á nesinu og er sjórinn búinn að taka hana að mestu. Torfveggir með gjósku úr Heklu 1104. Stórt hvalbein í veggnum. Grjót- og torfhlaðin.

Mynd 28. Fornleifar nr. 18. Horft í N. SUP, 2009.

Mynd 29. Hvalbein í vegg í fornleifum nr. 18. 1104 gjóskan áberandi í torfvegg. SUP, 2009.

Mynd 30. Fornleifar nr. 18, snið. Horft í NAA. SB, 2009.

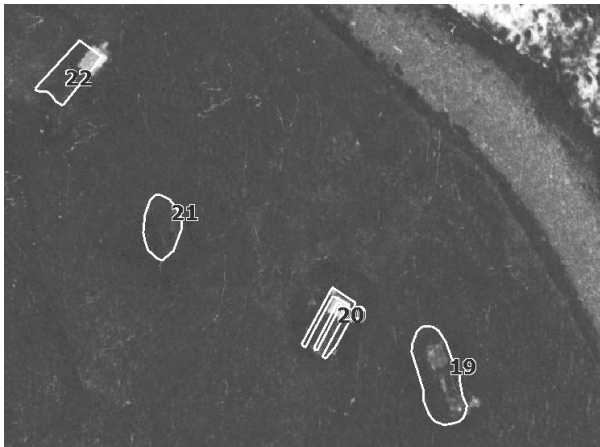
Mynd 31. Fornleifar nr. 19-22 ofan á loftmynd frá 1954-58, Landmælingar Íslands.

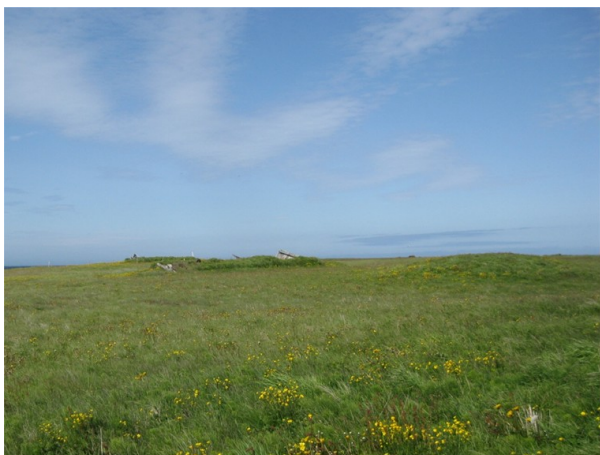
Um 16 m NV af fornleifum nr. 19 er grasi gróin tóft. Veggghæð er um 0,8 m og steiptur garður eftir miðri tóftinni. Um 16x9 m að stærð. Á loftmynd frá 1954-58 er hús með þaki á sama stað en það mannvirki er nokkuð minna. Stærðin á loftmyndinni er aftur á móti í samræmi við túnakort frá 1920. Má því draga þá ályktun að húsið (fjánhúsið) hafi verið stækkað eftir miðja 20. öld og verið í notkun eitthvað fram eftir öldinni, jafnvel fram á 9. áratuginn. .

Mynd 32. Fornleifar nr. 19 (til hægri), 20 (fyrir miðju) og 22 (í bakgrunni). Horft í NV. SUP, 2009.

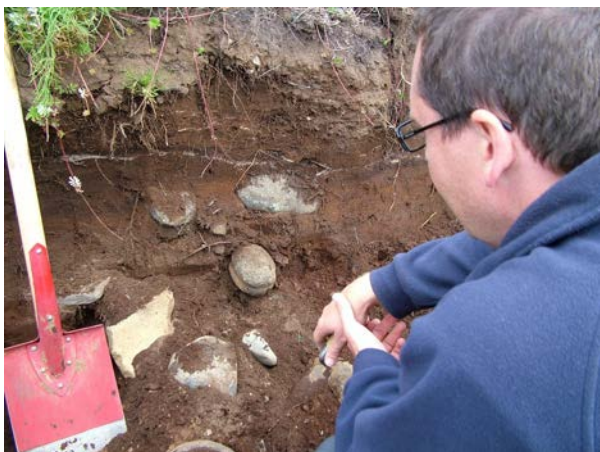
Mynd 34. Gripir og mannvirki undir 1104 gjóskulagi. ÖK, 2008.

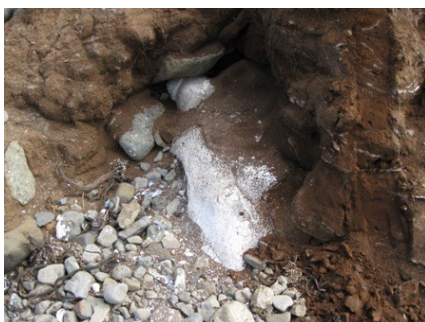
Auðkenni: 256
Dags.: 6.7.2009
Höf.: Sólborg Una Pálsdóttir
Tól: CanonPowerShot A1000IS
Viðfang: Fornleifar nr. 18.
Hvalbein í vegg. 1104 í torfi.
Átt: Ofan á

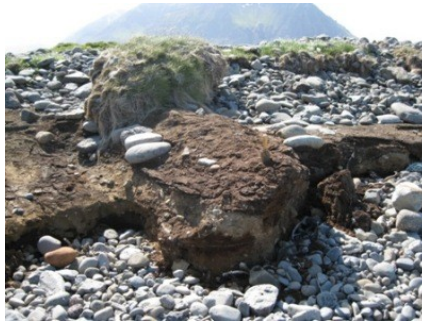
2Auðkenni: 82
Dags.: 6.7.2009
Höf.: Sólborg Una Pálsdóttir
Tól: CanonPowerShot A1000IS
Viðfang: Fornleifar nr. 2,
 vesturveggur
Átt: SV

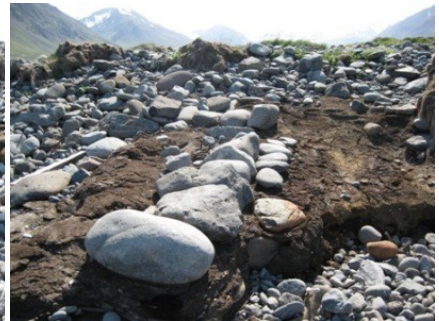
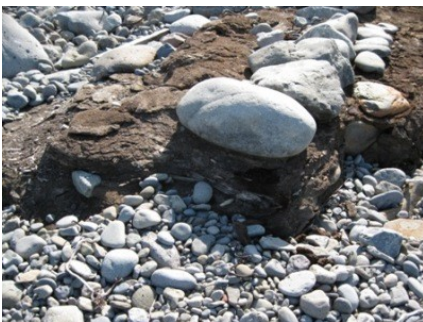
Auðkenni: 283
Dags.: 6.7.2009
Höf.: Sólborg Una Pálsdóttir
Tól: CanonPowerShot A1000IS
Viðfang: Fornleifar nr. 2,
 austurveggur
Átt: SV

Auðkenni: 284
Dags.: 6.7.2009
Höf.: Sólborg Una Pálsdóttir
Tól: CanonPowerShot A1000IS
Viðfang: Fornleifar nr. 2,
 austurveggur
Átt: SV
