SKÝRSLUR
FORNLEIFAVERNDAR RÍKISINS 2004

**Úttekt á manngerðum hellum
á Suðurlandi sumarið 2003**

Agnes Stefánsdóttir
Kristinn Magnússon

INNGANGUR

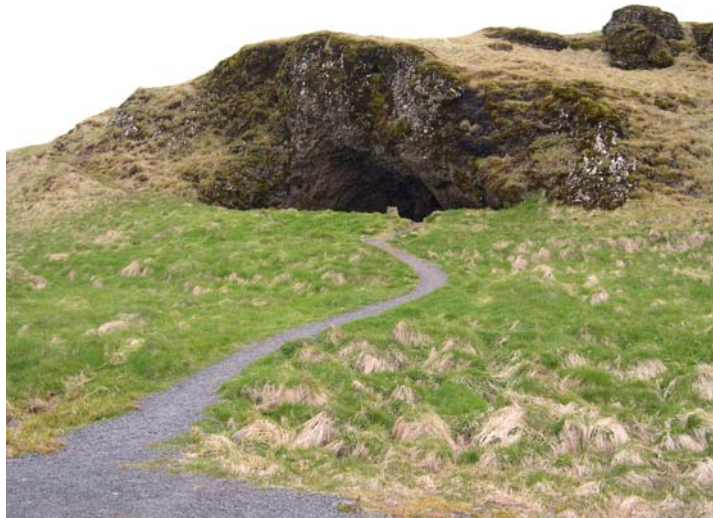
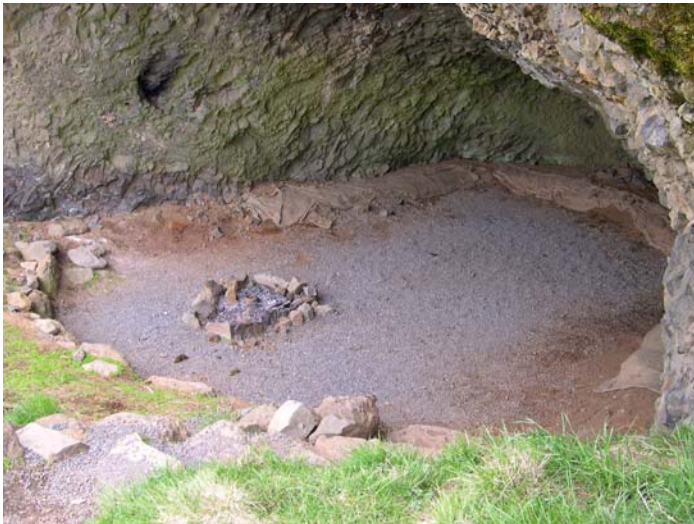
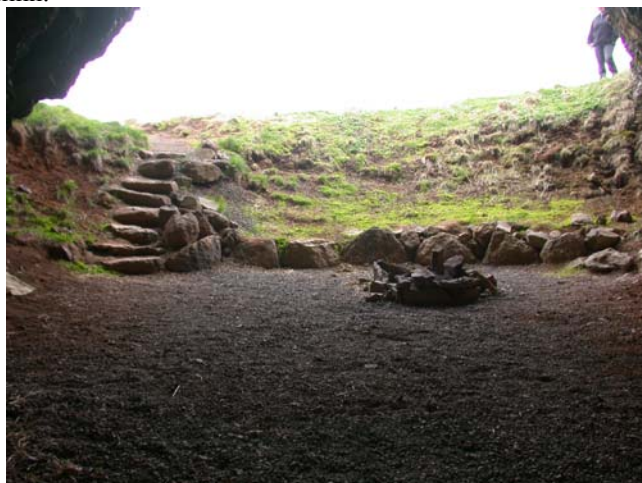
Stóri-Hellir í Ölfushreppi.

Stóri - Hellir

Horft niður í hellinn.

Horft innan úr hellinum og út.

Hellirinn er sunnan í kletti austan við bæjarstæði Hellis sem ekki er lengur í ábúð. Hellirinn er ekki manngerður en hann er friðlýstur. Tröppur hafa verið hlaðnar niður í hellinn, eldstæði er á gólfinu og búinn hefur verið til bálkur meðfram veggjunum, allt frekar nýlegt.

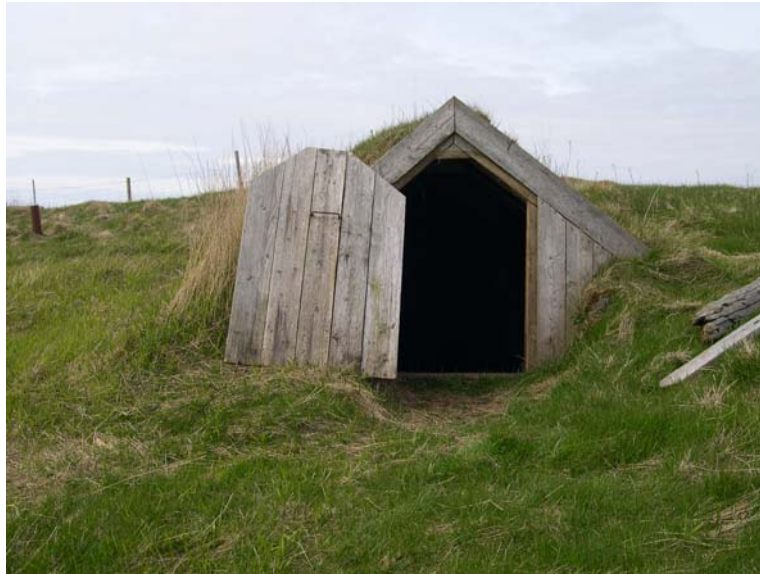
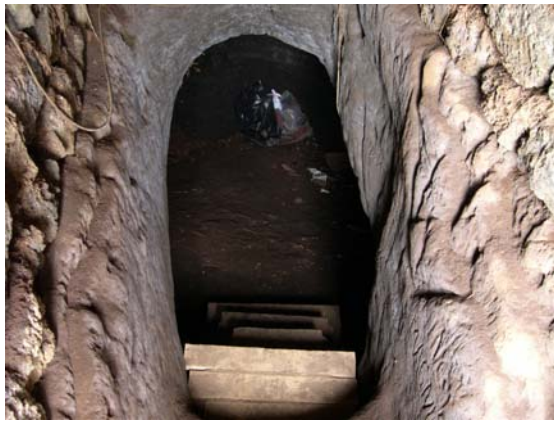
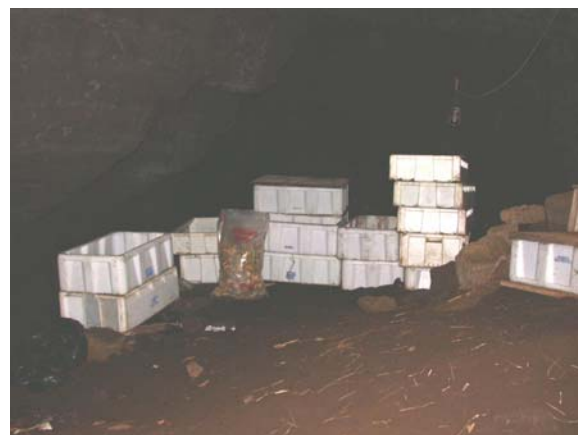
Eystrihellur í Gaulverjabæjarhreppi.

Forskáli.

Horft niður í hellinn.

Kartöflukassar í hellinum.

Núverandi ábúendur nota hellinn sem kartöflugeymslu. Forskáli er framan við hellinn og innan við hann brattur inngangur niður í hellinn. Timburverk í forskálanum og hleðslur í inngangi eru í góðu ástandi. Hleðsla er á einum stað austast í hellinum og stendur hún mjög vel. Talsvert er af nýlegum veggristum í hellinum.

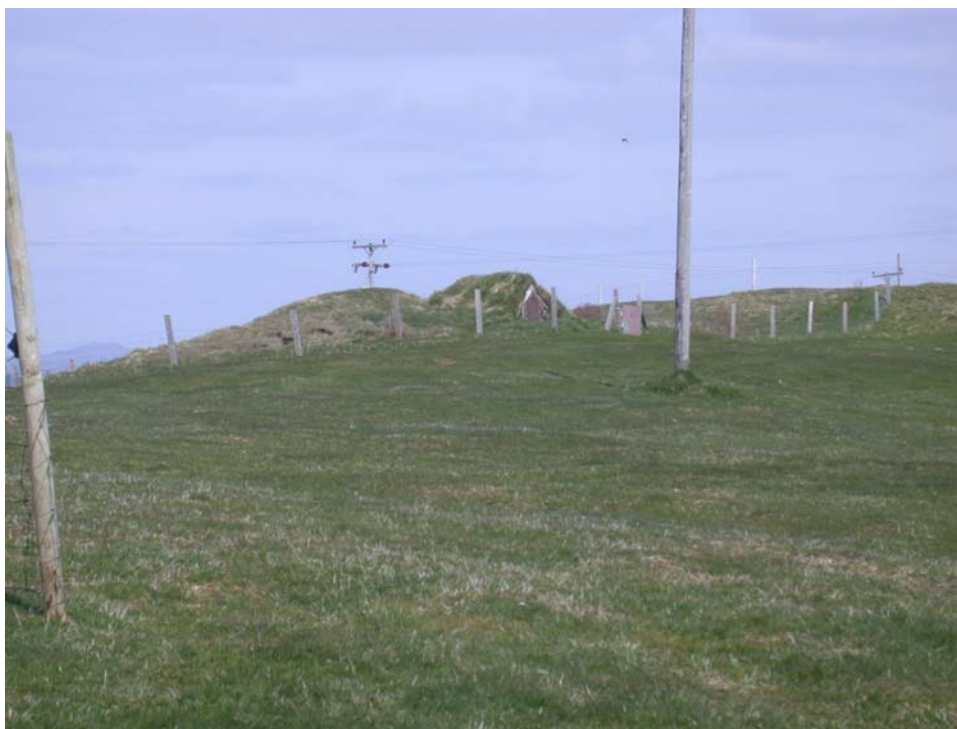
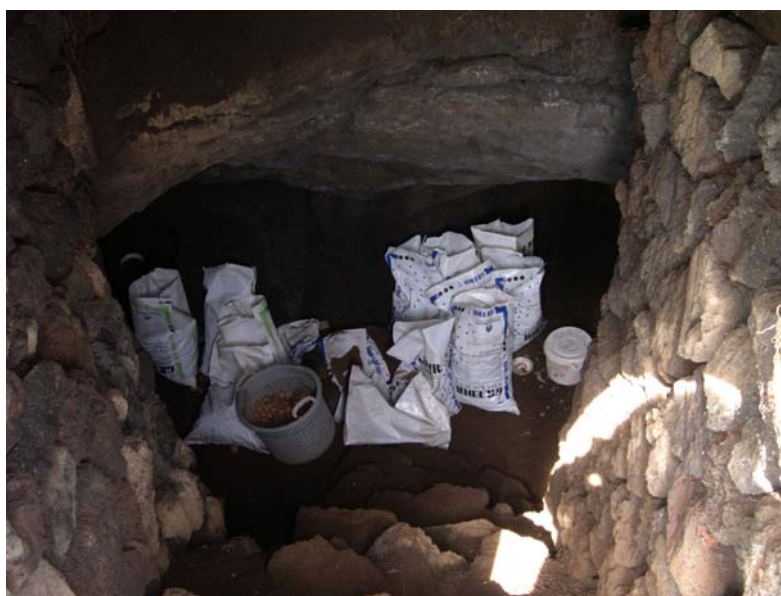
Vestrihellur (Hellnahjáleiga) í Gaulverjabæjarhreppi.

Svæðið kringum hellinn er afgirt.

Hellirinn er notaður sem kartöflugeymsla.

Núverandi ábúendur nota hellinn sem kartöflugeymslu. Reitir umhverfis hellismunnann hefur verið girtur af og talsverðu af trjám plantað innan girðingarinnar. Forskáli er í þökkalegu ástandi, timbur þó farið að fúna. Torf er yfir forskálanum. Hleðslur í inngangi hafa verið styrktar með steypuklínungi milli steina. Hleðslur inni í hellinum eru í góðu ástandi. Letur er á veggjum, ekkert mjög nýlegt. Austan megin við þennan helli er annar nær fullur vegna hruns. Þó mátti sjá hleðsluleifar og fornlegt letur í lofti.

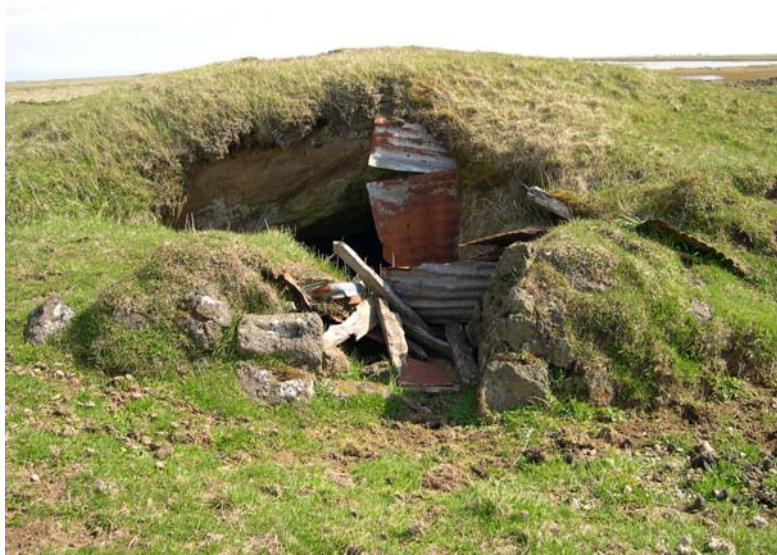
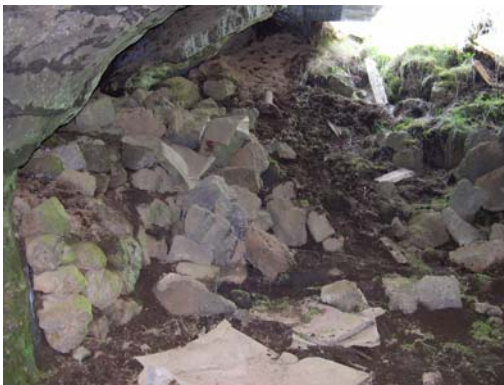
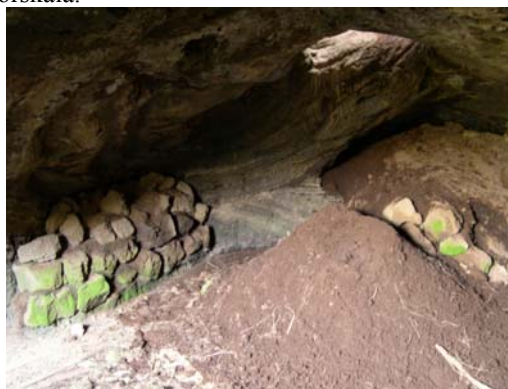
Draugahellir í landi Haugs í Gaulverjabæjarhreppi.

Forskáli er hruninn.

Hrundar hleðslur inn af forskála.

Hrun úr lofti hellisins.

Haugur er ríkisjörð. Ekki er búið á jörðinni. Hellirinn er í slæmu ástandi. Forskálinn er hruninn og hleðslur inn af honum sömuleiðis. Stórt stykki hefur sprungið niður úr loftinu vinstra megin við opið strax og komið er inn í hellinn en hangir ennþá uppi. Hreinsa þarf drasl og mold út úr hellinum endurhlaða hleðslur og byggja upp forskálann. Nýlegar vegggristur eru á veggjunum, bæði frá 1945 og eins frá 2001-2003.

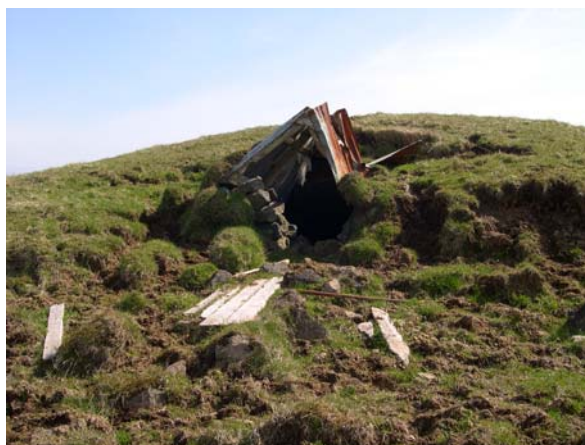
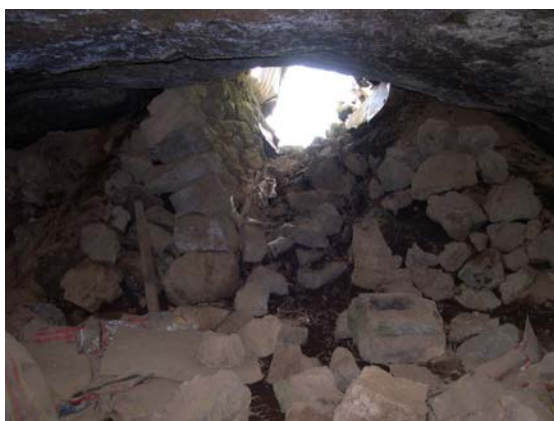
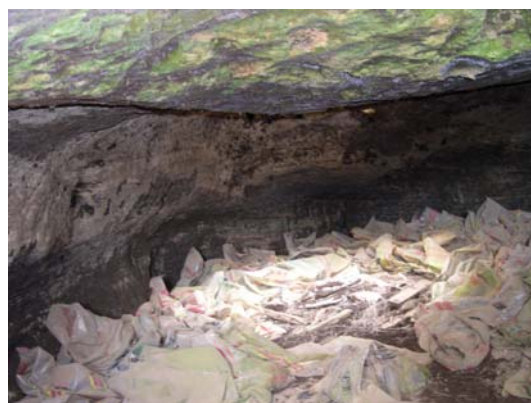
Gimbrahellir í landi Haugs í Gaulverjabæjarhreppi.

Forskálinn er því sem næst fallinn.

Hleðslur í innganginum er hrundar.

Áburðarpokar á gólfi hellisins.

Forskálinn er því sem næst fallinn. Grjóthleðslur í veggjum hans eru að mestu hrundar og timbur og járn í þaki liggur á jörðinni. Gólf hellisins er þakið af áburðarpokum. Í stromp hellisins er búið að rista ártalið 2002 en annars er hellirinn að mestu laus við nýlegt krot. Hreinsa þarf hellinn, fjarlægja bæði rusl og mold. Hleðslur innan við forskálann þarf að endurhlaða og endursmíða forskálann.

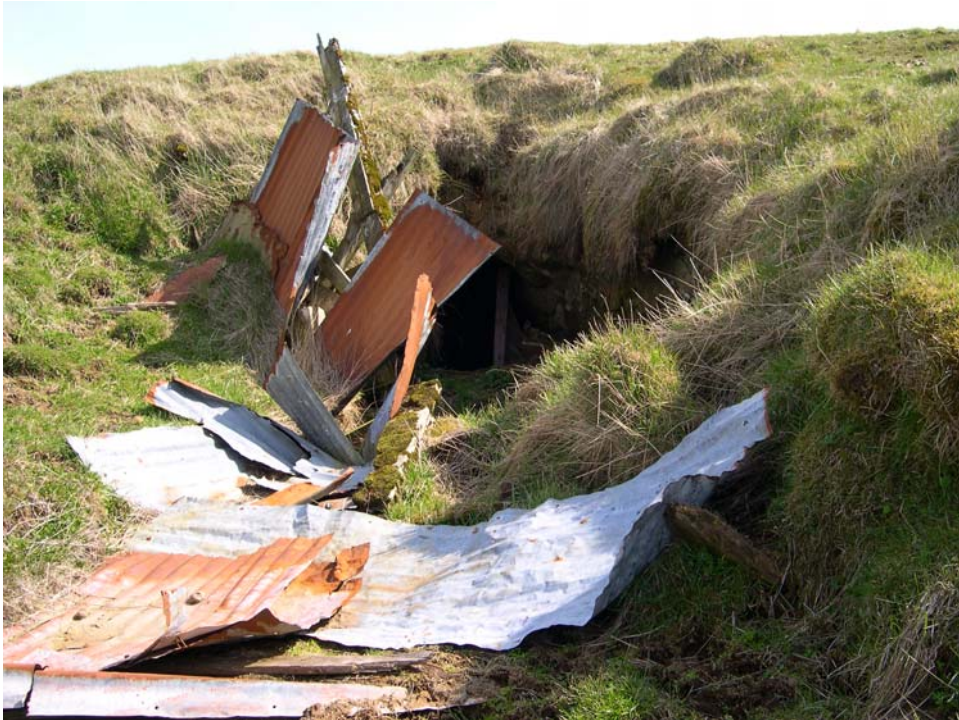
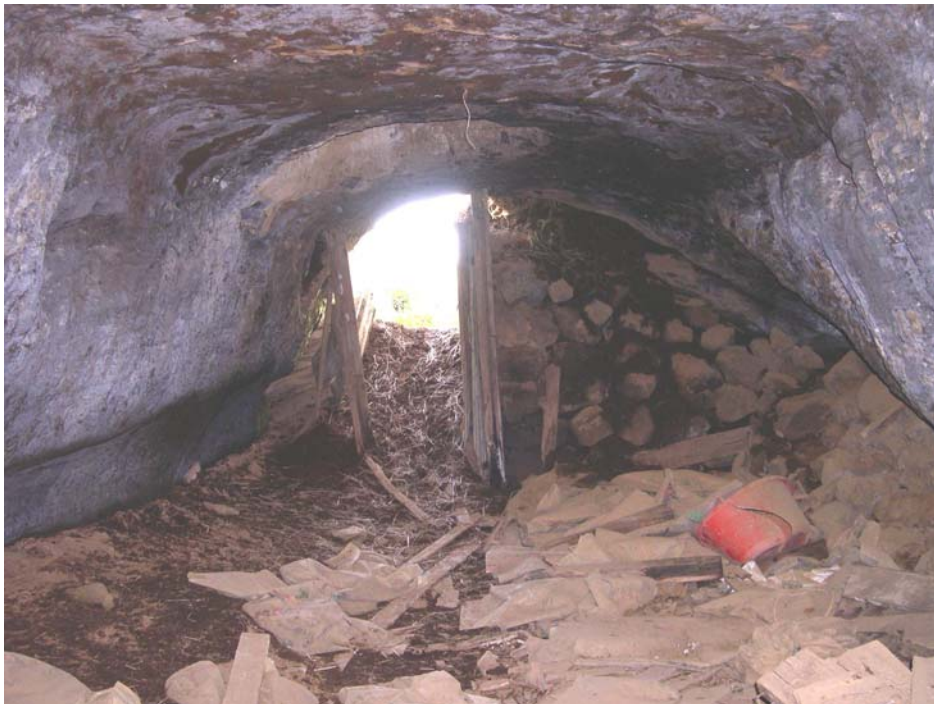
Heyhellir í landi Haugs í Gaulverjabæjarhreppi.

Forskáli er hruninn.

Innan úr hellinum.

Forskáli hellisins er algerlega hruninn. Hleðslur við innganginn eru hrundar að hluta. Hellirinn er fullur af drasli, áburðarpokum o.fl. Andlitsmynd á vesturvegg sem talað er um í bókinni *Manngerðir hellar á Íslandi* er óskemmd. Forskálann þarf að endurbyggja, laga hleðslur og hreinsa drasl.

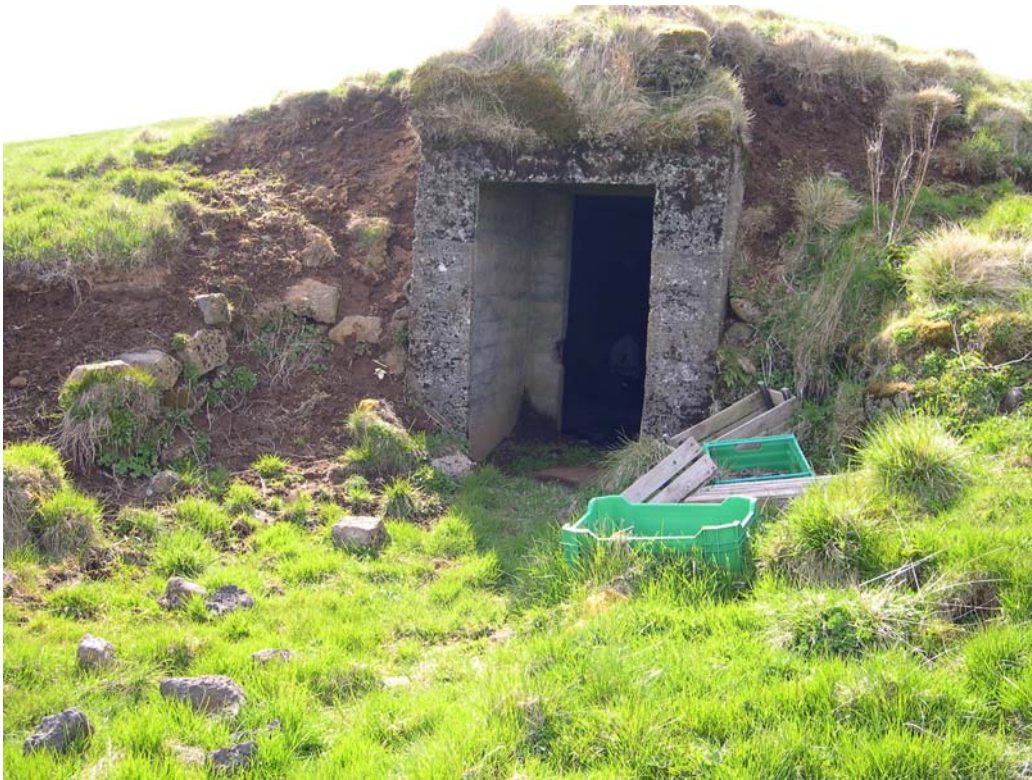
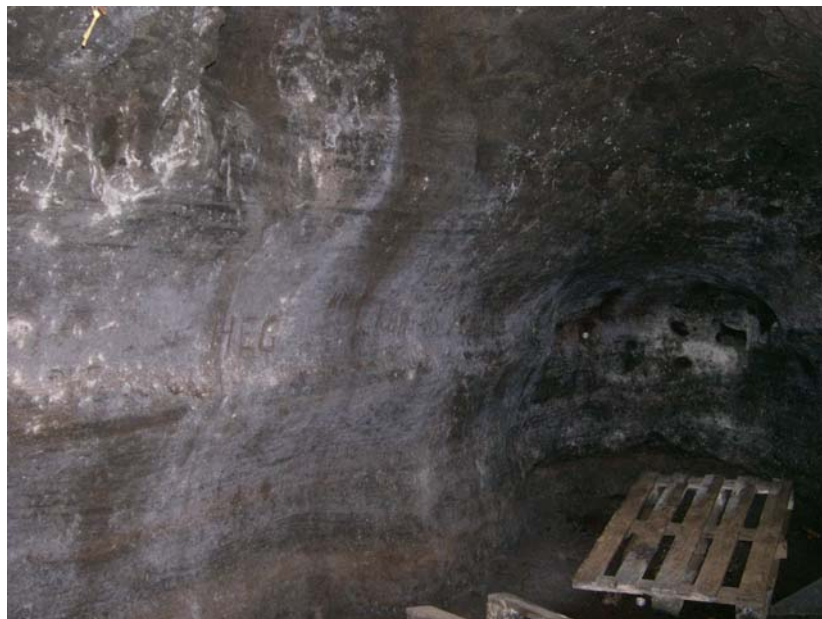
Hellir í landi Seljatungu í Gaulverjabæjarhreppi.

Steinsteyptur forskáli.

Innan úr hellinum.

Framan við hellinn er steinsteypt geymsla og er gengið í gegnum hana til að komast inn í hellinn. Sjálfur hellirinn er í góðu ástandi. Ábúendur á jörðinni segja of mikinn raka í hellinum til að hægt sé að nýta hann sem kartöflugeymslu. Á geymslunni framan við hellinn er flatt steypt þak sem orðið er mjög sigið í miðju svo varhugavert er að fara þar inn. Þegar Matthías Þórðarson skoðaði hellinn haustið 1919 var fyrir honum stór hlaðinn forskáli. Sjö þrep voru úr honum niður í hellinn.

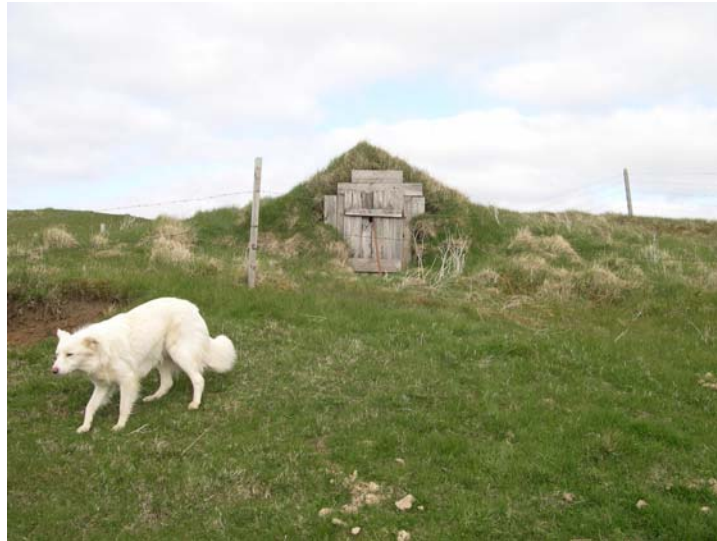
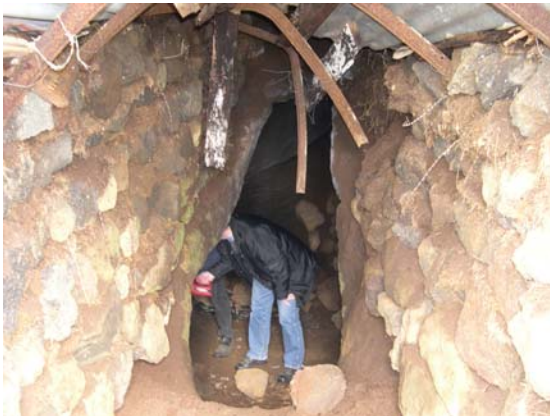
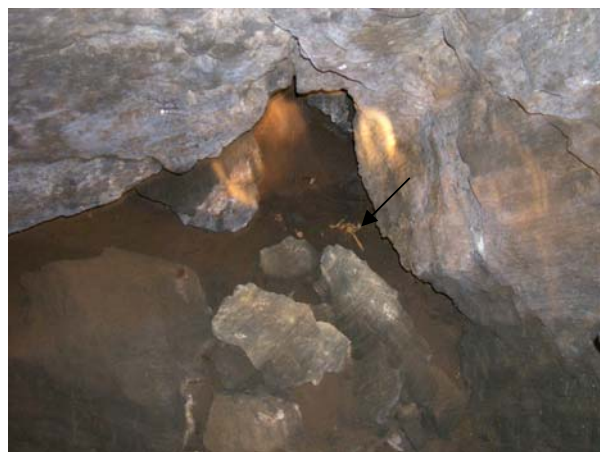
Hellir í landi Syðri-Gegnishóla í Gaulverjabæjarhreppi.

Forskáli hellisins.

Innan úr forskálanum. Hrun í lofti.

Hrun inni í hellinum. Örin vísar á bein.

Girt hefur verið kringum hólinn sem hellirinn er í. Hellirinn er talsvert skemmdur eftir jarðskjálftana 2000. Bárujárn á þaki forskála er hrunið að hluta. Hleðslur í inngangi hrundar að hluta öðru megin. Hleðslur í botni hellisins hafa hrunið. Stórar sprungur hafa myndast í loft hellisins. Bein fundust í moldarhaug innan við hrun. Talsvert er af nýlegu veggjarkroti.

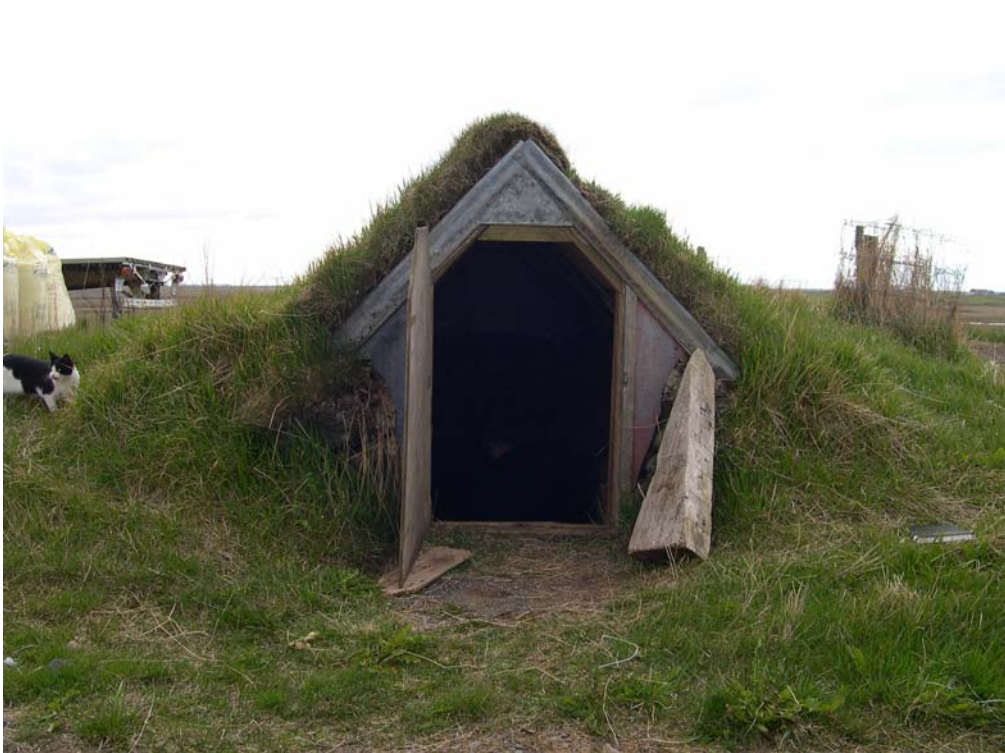
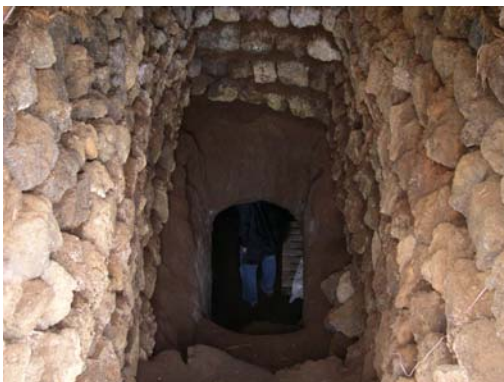
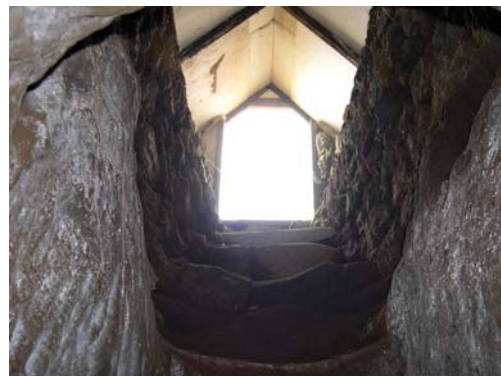
Hellir í landi Hólshúss í Gaulverjabæjarhreppi.

Inngangur í Hólshúshelli.

Hleðslur í innganginum.

Horft upp úr hellinum.

Forskálinn og hellirinn eru í góðu ástandi. Er hann notaður sem geymsla fyrir kartöflur og rófur.

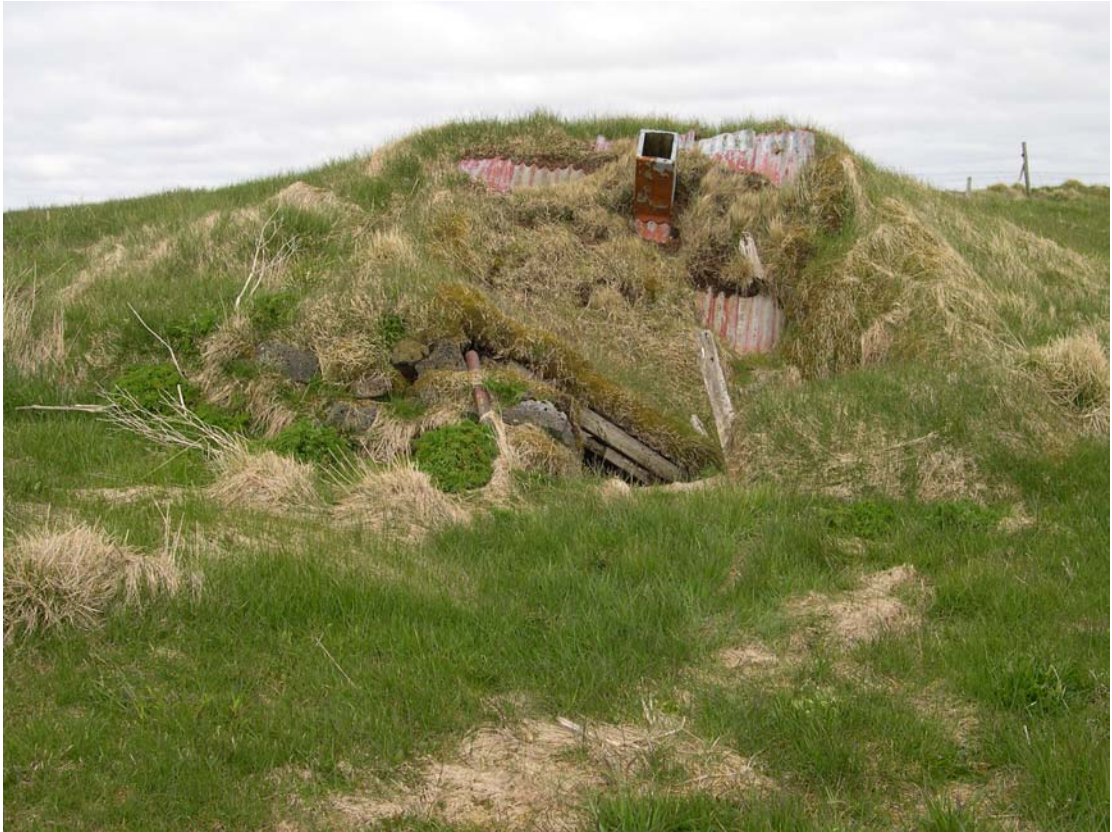
Hellir í landi Gegnishólaparts í Gaulverjabæjarhreppi.

Hellirinn stendur nálægt bæjarhúsunum. Forskálinn er algerlega hruninn fyrir hellismunnann svo ekki er hægt að komast niður í hann. Forskálann þarf að endurbyggja.

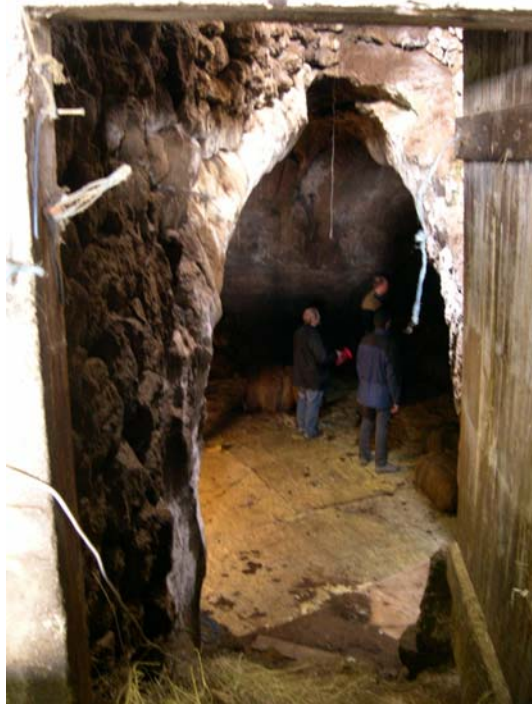
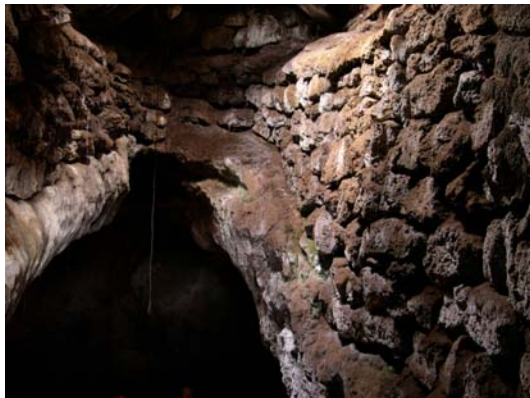
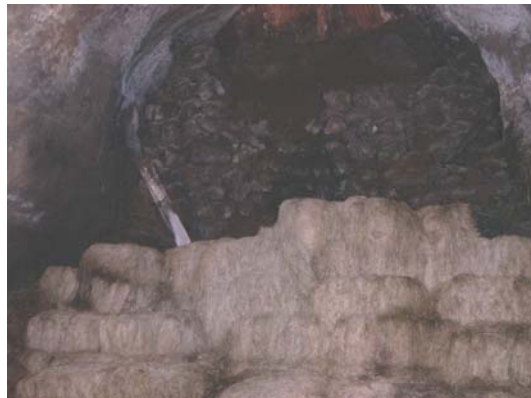
Heyhellir í landi Efri-Gegnishóla í Gaulverjabæjarhreppi.

Horft niður í hellinn.

Hleðslur yfir inngangi.

Há hleðsla sem farið er að hrynja úr.

Hellirinn er gríðarstór. Framan við hann standa fjárhús. Úr fjárhúsunum eru níu þrep niður í hellinn. Hellirinn var notaður sem hlaða til 2001. Ábúendur segja hellinn vekja athygli og að minnsta kosti einu sinni hefur komið þangað hópur í „óvissuferð“. Á bænum búa ennþá bræður sem áttu jörðina á undan núverandi eigendum. Annar bræðranna, Karl Þorgrímsson, hefur haldið hleðslum í inngangi hellisins við í gegnum tíðina. Hellirinn er í góðu ástandi. Þó er há hleðsla sem lokar honum til vesturs farin að hallast fram og lítillaga hefur hrunið úr henni. Gera þarf við hleðsluna. Ábúendur segjast hafa leyft að krotað væri á veggum hellisins neðst fyrir neðan innganginn en ekki annars staðar. Engar veggristur voru þar fyrir. Skv. skrá yfir friðlýstar fornleifar eru þrjár hellar friðlýstir á jörðinni Efri-Gegnishólum í Gaulverjabæjarhreppi. Einum þeirra er lýst svo: *hinn þriðji er nú að miklu leyti hruninn, hann er fyrir vestan náttugann, sunnan við götuna til bæjar.* Er hann alveg horfinn í dag.

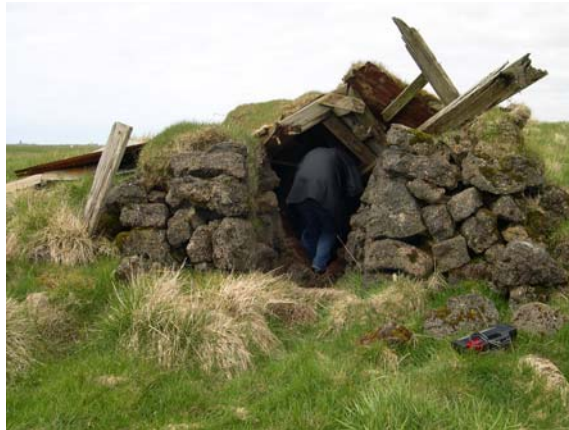
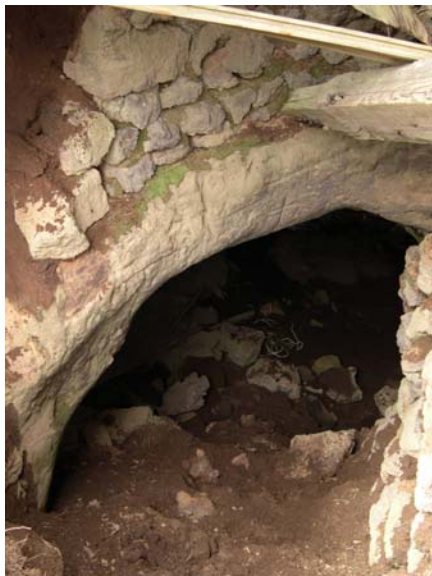
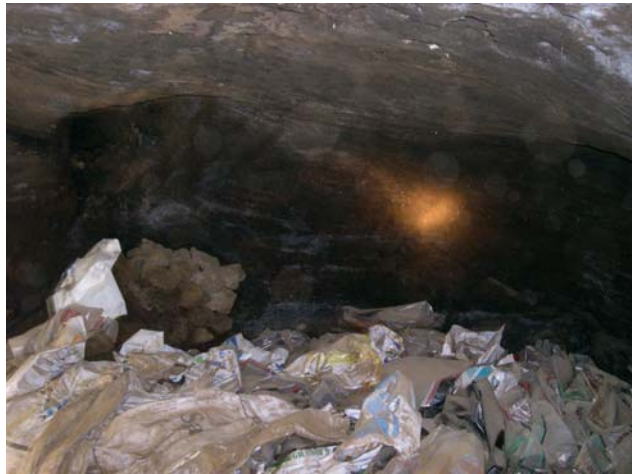
Rófuhellir í landi Efri-Gegnishóla í Gaulverjabæjarhreppi.

Forskáli er fallinn.

Hrun úr forskála.

Pokar undan rófum.

Steinsteyptur stropur.

Forskálinn er fallinn, hleðslur, timburverk og járn. Hellirinn er fullur af plastpokum og öðru drasli. Var hann notaður sem rófugeymsla fram á síðustu ár. Ábúandi telur að mikill jarðvegur hafi bæst ofan á gólfið frá því hann man eftir hellinum sem barn. Hreinsa þarf út úr hellinum og endurbyggja forskálann.

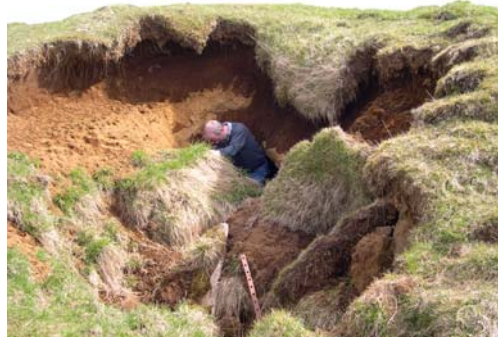
Jarðfall við norðurenda hellisins.

Hellirinn er grafinn í gegnum hól og áður mun hafa verið gengið í hann beggja vegna frá. Í bókinni *Manngerðir hellar á Íslandi* er inngangi í hellinn lýst við suðurenda hans: *Forskálinn er hruninn að nokkru leyti, bæði þak og hægri veggur, en vinstri veggurinn, sem er steinsteypdur, stendur enn.* Í bókinni segir að hlaðið hafi verið upp í norðurenda hellisins og að hleðslan standi enn (um 1980) en þó hafi opnast gat út á milli rjáfurs og hleðslu. Við þann enda sem forskálinn stóð hefur orðið svo mikið hrun að heita má að inngangurinn sé lokaður. Við hinn enda hellisins hefur móbergsspöng fallið niður og jarðvegur einnig. Þar er hægt að komast niður í hellinn. Brynjólfur Þór Jóhannsson ábúandi í Kolsholti segir hellinn hafa látið mikið á sjá á síðustu árum, t.d. hafi áletranir í strompi máðst mikið. Á gólfi hellisins er moldarlag sem orðið er svo þykkt að sögn Brynjólfs að það nær yfir áletranir sem hann segir vera neðst á veggjunum. Ljóst er að ráðast þarf í töluverðar framkvæmdir í hellinum, hreinsa út úr honum, loka opi og endurbyggja forskála. Til bráðabirgða þyrfti að loka hellinum því eins og er er hann opinn fyrir veðrum og vindi og m.a. safnast snjór í hann á vetrum.

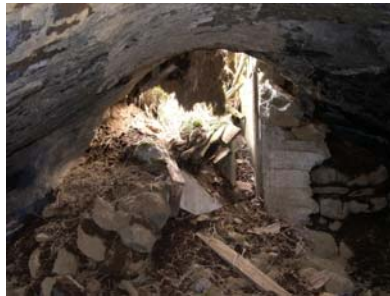
Inngangurinn. Sést í steypa vegginn.

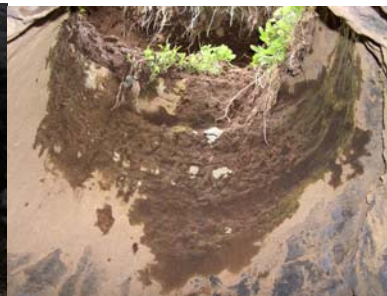
Séð upp um strompinn.

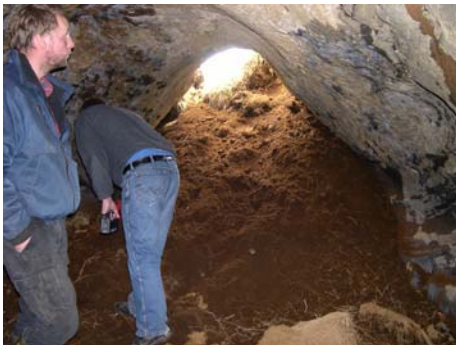
Jarðvegshrun við norðurenda hellisins.

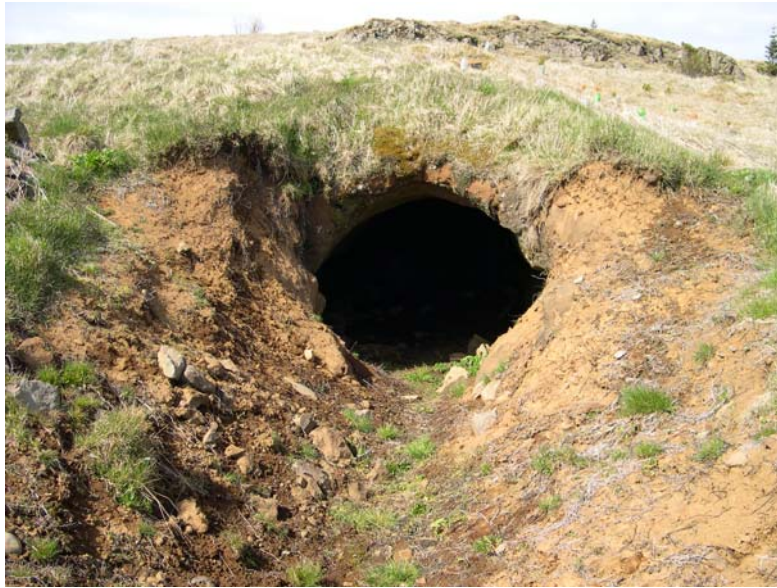
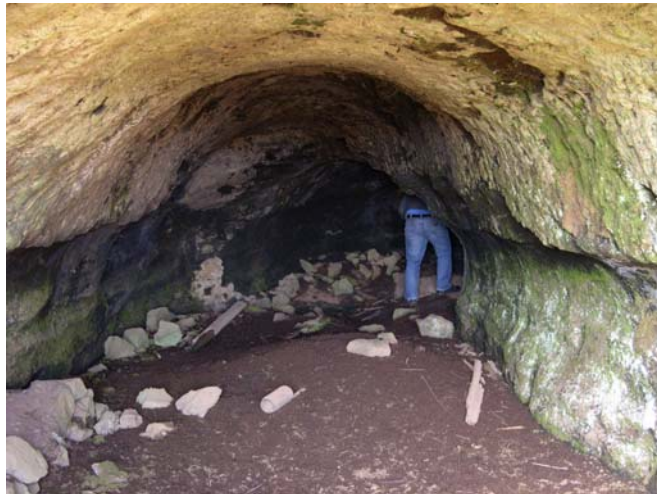
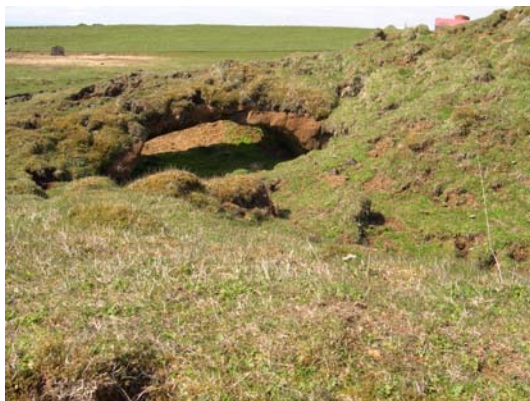
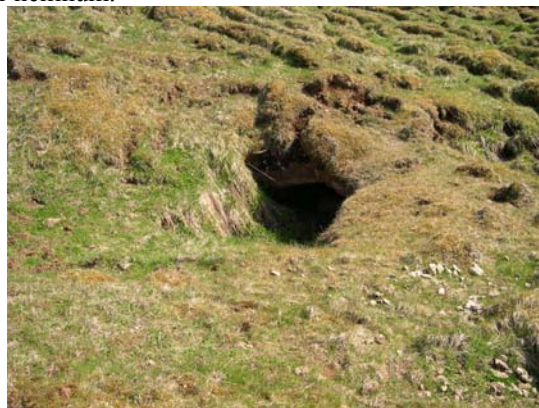
Hellir í landi Kolsholtshellis í Villingaholtshreppi.

Hellsimunninn.

Innan úr hellinum.

Sandsteinsbogi. Friðlýstur.

Leifar hellis.

Hellirinn sjálfur er í nokkuð góðu ástandi en laga þyrfti hleðslur við inngang og yfirbyggingu forskálans.

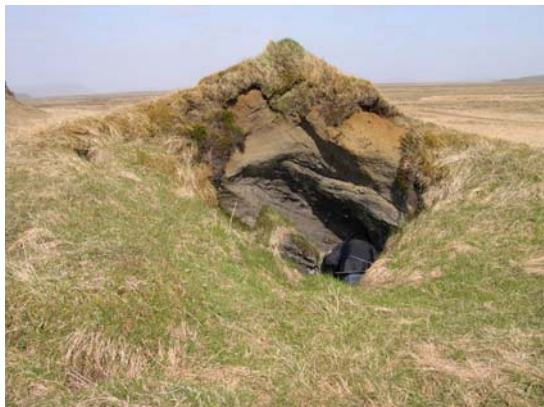
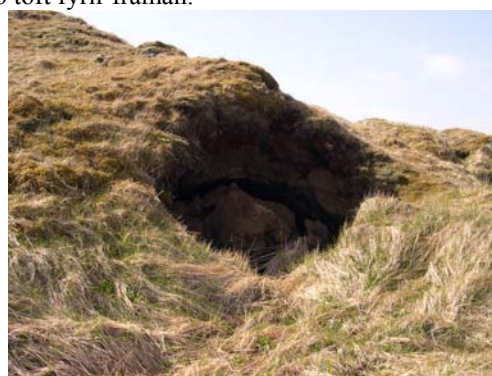
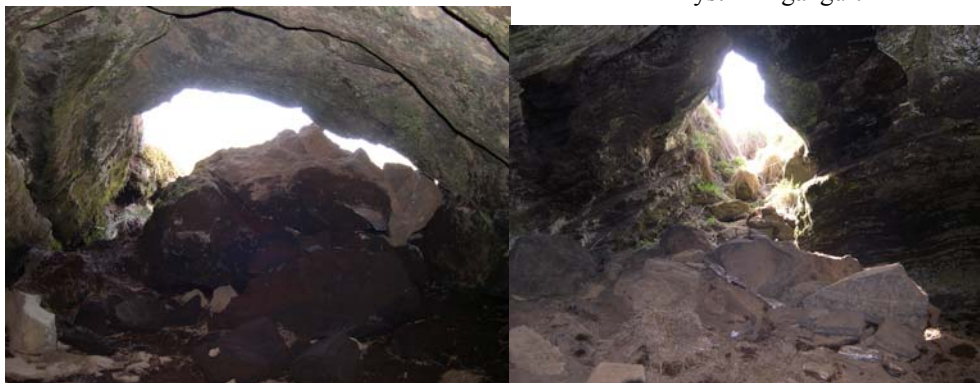
Hellir í landi Kampholts í Villingaholtshreppi.

Vestari inngangur. Með tóft fyrir framan.

Eystri inngangur.

Hrun í hellinum.

Í skrá yfir friðlýstar fornleifar kemur fram að þrjár hellar, hver hjá öðrum, fyrir norðan túnið og enn nokkrir suðvestur í túninu í rana þeim sem er fyrir vestan bæinn, séu friðlýstir í landi jarðarinnar Kampholts í Villingaholtshreppi. Í bókinni *Manngerðir hellar á Íslandi* segir að Matthías Þórðarson Þjóðminjavörður, sem friðlýsti hellana í Kampholti 1927, nefni leifar af 2-3 hellum í rana fyrir vestan bæinn og af einum til viðbótar nær bæ. Höfundum bókarinnar tókst ekki að finna þessar hellaleifar. Einn hellir var skoðaður í Kampholti. Í áðurnefndri bók er hann kallaður hellir undir Hellisholti. Ekki er fullljóst hvort þetta er einn af friðlýstu hellunum. Í hellinum er mikið hrun sem getið er um í títtnefndri bók (*Manngerðir hellar á Íslandi*). Sýnilega hefur hrunið meira úr lofti hellisins nýlega, hugsanlega í jarðskjálftunum 2000. Nýja hrunið er við báða munna hellisins. Við annan innganginn er grasi gróin tóft. Hreinsa þarf út úr hellinum.

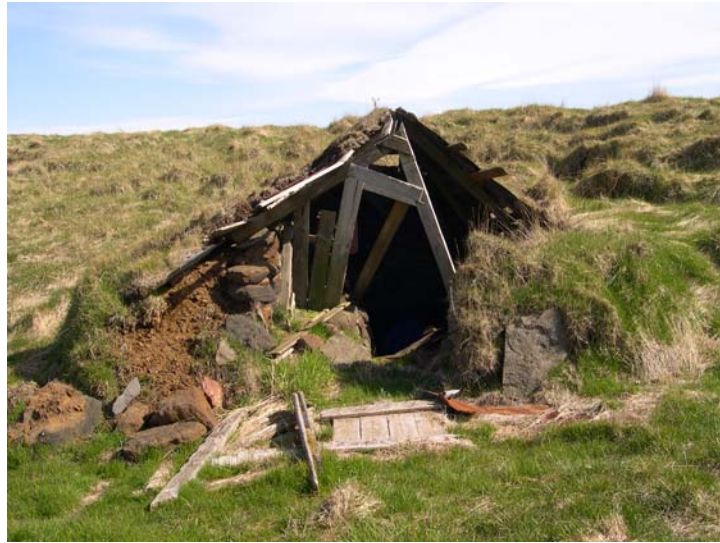
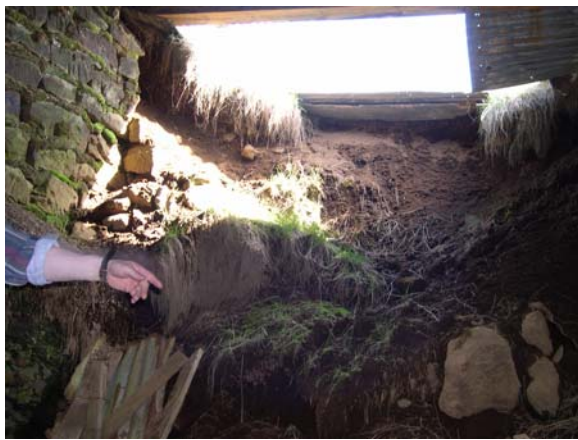
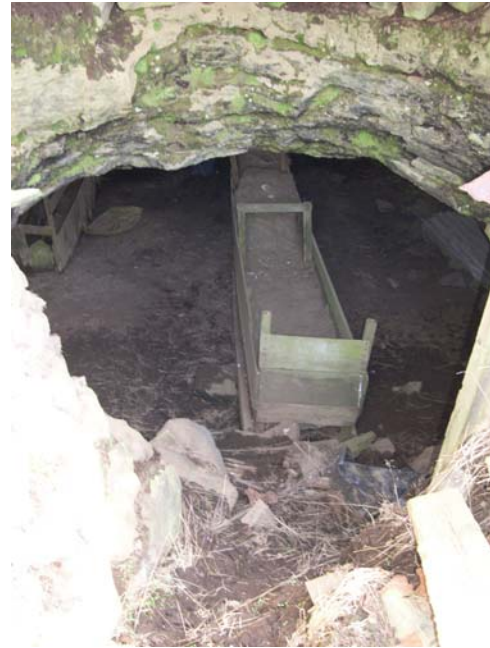
Ærhellar í landi Þjóðólfshaga í Rangárþingi ytra.

Forskálinn er ónýtur.

Horft upp um gatið á hlöðukumlinu.

Horft niður á garðann í hellinum.

Við Steinslæk eru tveir hellar, annar nokkuð stór en hinn lítill og nær samanfallinn. Stóri hellirinn er friðlýstur. Í bókinni *Manngerðir hellar á Íslandi* er honum lýst svo: *Hann hefur forskála góðan og eftir miðjum hellinum liggur garði úr tré. Hinn endinn opnast, eins og áður sagði, inn í hlöðukumlið. Forskálinn og hlöðukumlið voru endurhlaðin 1957 og aftur 1977. Hellirinn var í fullri notkun um 1980. Hellirinn sjálfur er í þökkalegu ástandi en forskálinn, sem snýr að Steinslæk, er ónýtur. Þakið yfir því sem kallað er hlöðukuml hér að framan er farið en reynt hefur verið að loka gatinu með því að leggja bárujárnsplötur yfir það. Endurnýja þarf hleðslur og yfirbyggingu forskálans, hreins hellinn og smíða þak yfir hlöðukumlið.*

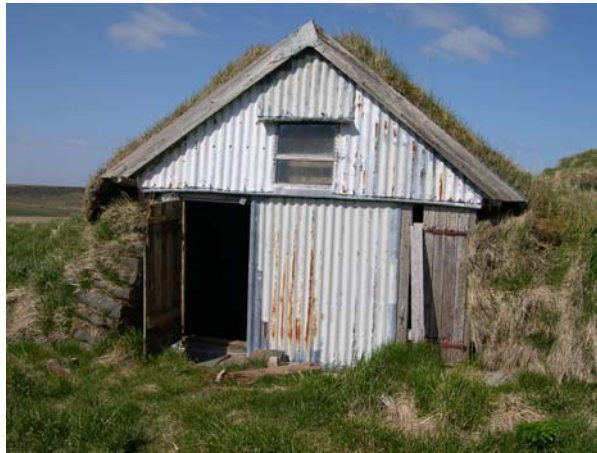
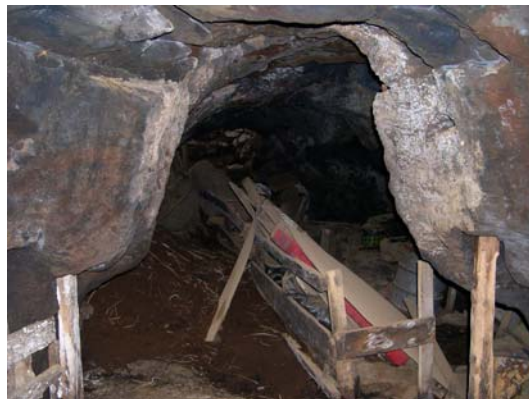
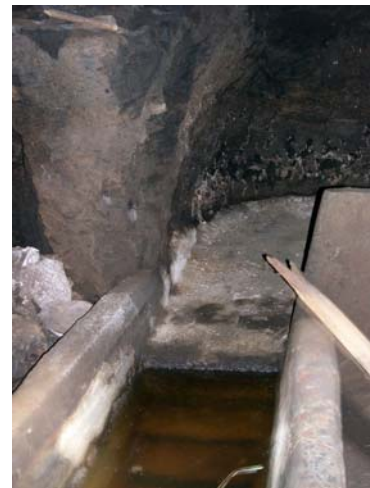
Austurbæjarhellir í landi Þjóðólfsþaga í Rangárþingi ytra.

Forskáli.

Garði í aðalHELLI.

Fjárbað í einum afhellanna.

Hrun í einum afhellanna.

Tveir hellar eru friðlýstir nærri bænum í Þjóðólfsþaga. Annar er horfínn. Hinn er mjög merkilegur, einn aðalhellir með þremur afhellum. 7 þrep liggja niður í hellinn úr forskálanum. Í aðalhellinum er garði og í afhellunum eru m.a. fjárbað og brunnur. Forskálinn er í sæmilegu ástandi. Þó þarf að laga lítillega hleðslur í innganginum. Hleðslur í tveimur opum, sem hlaðið hefur verið upp í, hafa hrunið og jarðvegur runnið inn í hellinn. Moka þarf jarðveginum út og endurreisa hleðslurnar. Í botni afhellisins, sem er beint inn af aðalhellinum eru hleðslur farnar að láta á sjá og þarf að laga þær. Hreinsa þarf rusl og laust efni af gólfunum. Athuga þarf hvort ekki eigi að fjarlægja hleðslu sem lokar göngum sem liggja úr aðalHELLI inn í afHELLI vinstra megin við aðalhellinn þegar komið er niður í hann.

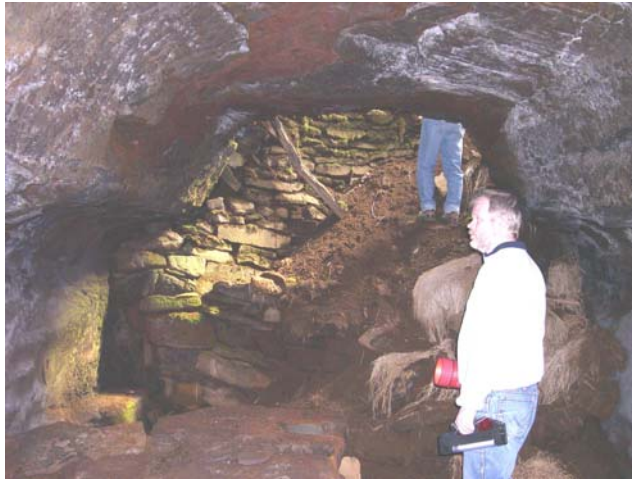
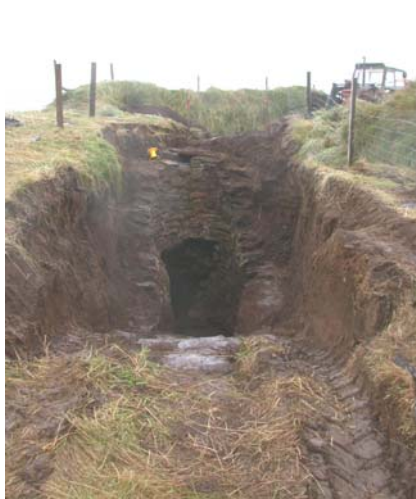
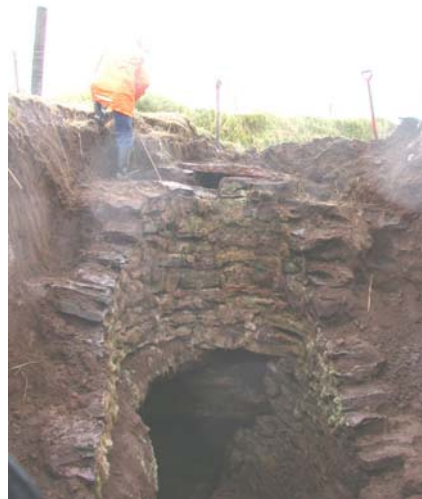
Árbæjarhellishellir í landi Árbæjarhellis í Rangárþingi ytra.

Aftari maðurinn stendur á hrúni í forskálanum.

Búið að taka forskálan niður.

Unnið að viðgerð forskálans.

Strompur.

Hellirinn er í góðu ástandi. Hann liggur nokkuð djúpt í jörðu. Að honum liggur inngangur, um 10 m langur, með 11 þrepum. Steinhlaðnir veggir eru í innganginum, háir næst hellinum. Nýlega var búið að lagfæra innganginn og byggja nýtt þak yfir hann. Í jarðskjálftunum 2000 féllu hleðslurnar í innganginum saman á stórum kafla. Yfirbyggingin skemmdist ekki. Taka þarf yfirbygginguna ofan og endurhlaða veggina í innganginum frá grunni. Víglundur Kristjánsson hleðslumaður var fenginn til að vinna þetta verk sumarið 2003 (sjá skýrslu hans).

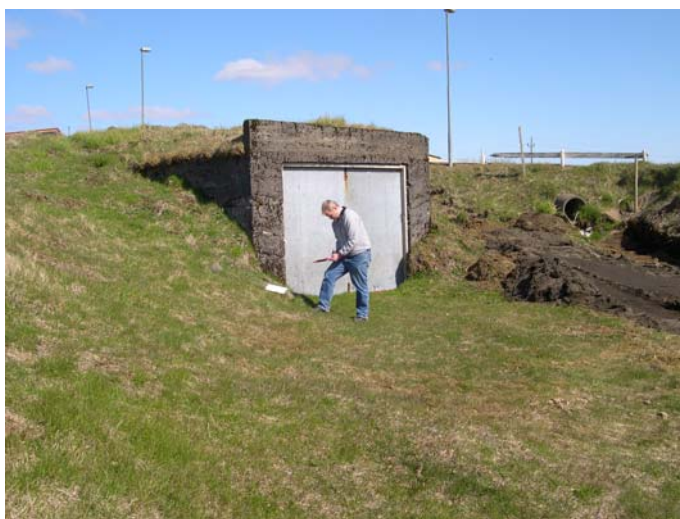
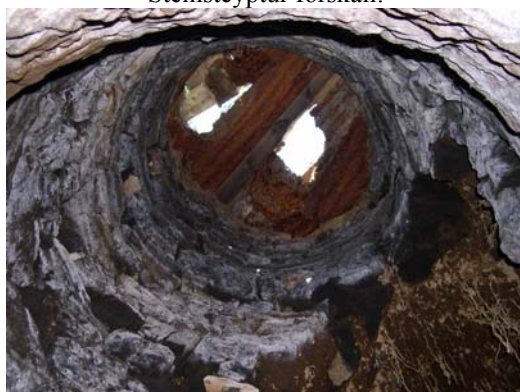
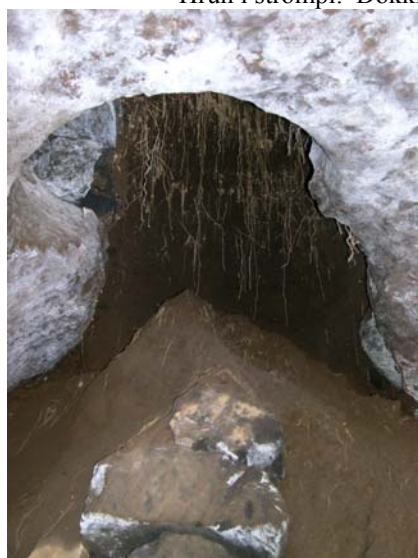
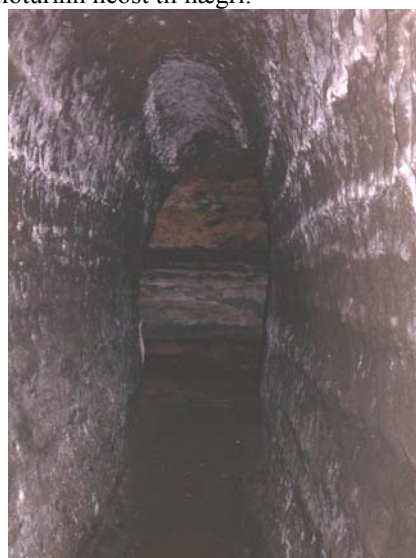
Hlöðuhellir í landi Ægissíðu í Rangárþingi ytra.

Steinsteyptur forskáli.

Hrun í strompi. Dökki flöturinn neðst til hægri.

Hrun úr strompi.

Göng yfir í Fjánhelli.

Strompurinn í hellinum er hruninn að hluta og mikill jarðvegur hefur hrunið inn í hellinn, svo mikill að ekki sést í hleðsluna í botni hellisins. Endurbyggja þarf strompinn og búa til falskt þak innan við hann svo hægt sé að fylla upp með jarðvegi að nýju. Úr hellinum liggja göng yfir í Fjánhelli. Göngin munu vera frá seinni tímum.

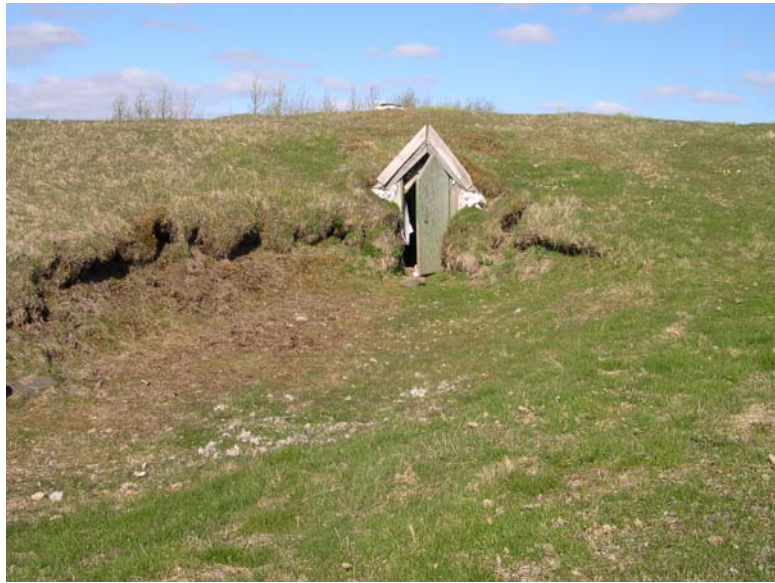
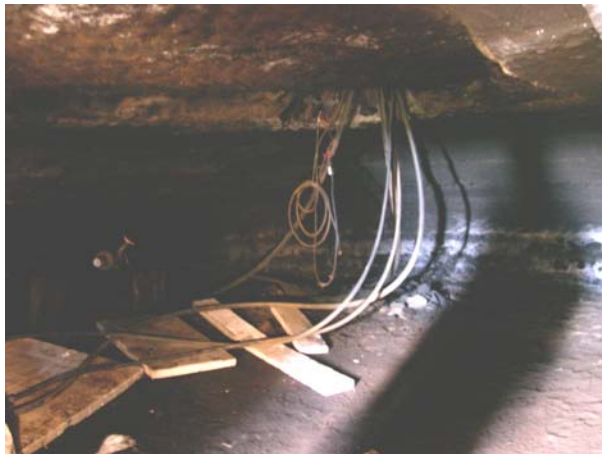
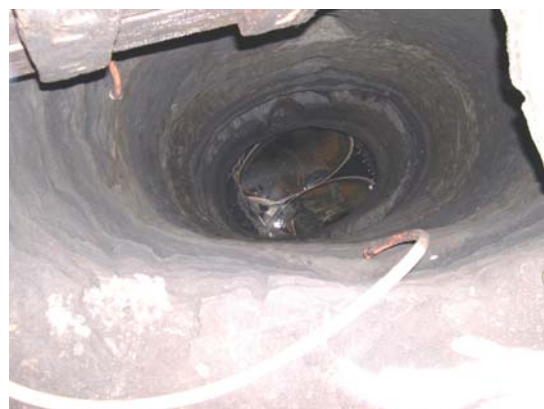
Fjárhellir í landi Ægissíðu í Rangárþingi ytra.

Forskáli.

Vatnslagnir.

Brunnur.

Þakið yfir forskálanum er hrunið og þarf að laga það. Vatnslagnir og raflögn hafa verið lagðar niður um strompinn og fara í gegnum hleðslurnar í honum. Vatn er ekki lengur tekið úr brunninum sem er í hellinum og vandræðalaust að fjarlægja lagnirnar. Ef helaya á fólki í hellinn þarf að gera einhvers konar umbúnað um brunninn svo ekki stafi hættu af honum.
