SKÝRSLUR
FORNLEIFAVERNDAR RÍKISINS 2004

**Úttekt á manngerðum hellum
á Suðurlandi sumarið 2003**

Agnes Stefánsdóttir
Kristinn Magnússon

INNGANGUR

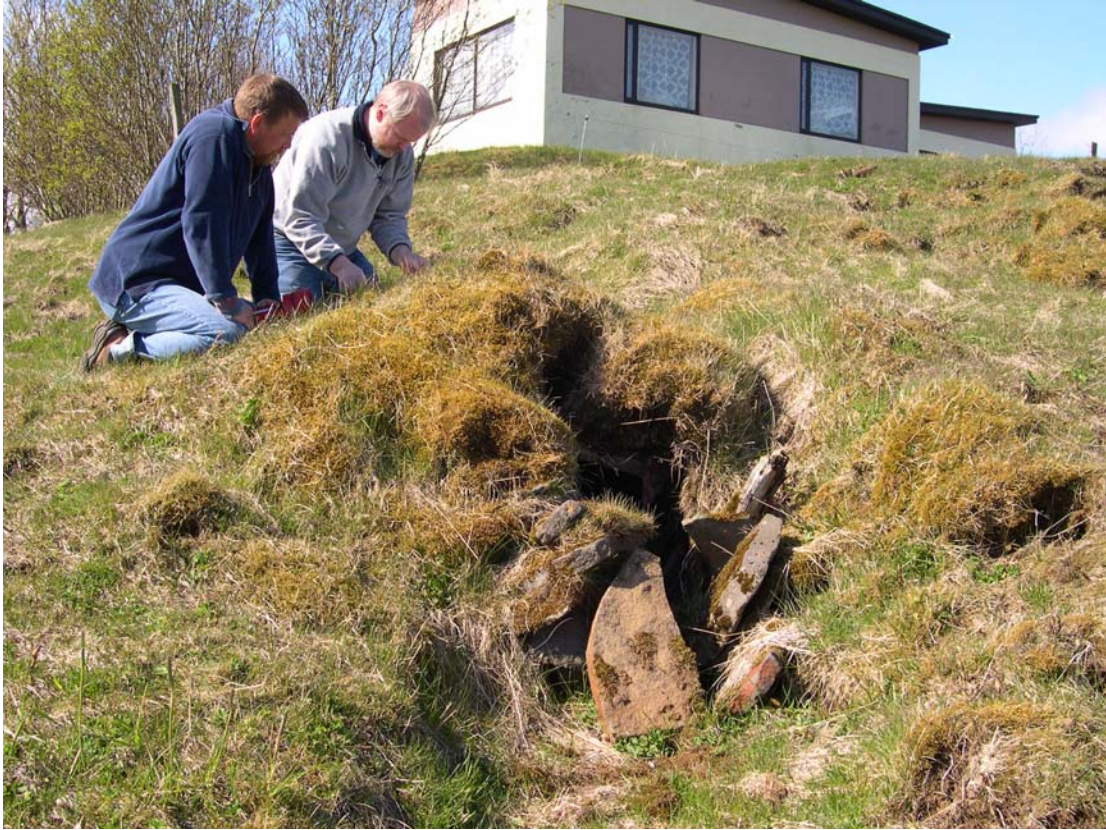
Skagahellir í landi Ægissíðu í Rangárþingi ytra.

Forskálinn er algerlega fallinn saman og þarf að endurbyggja hann. Ekki er hægt að komast inn í hellinn.

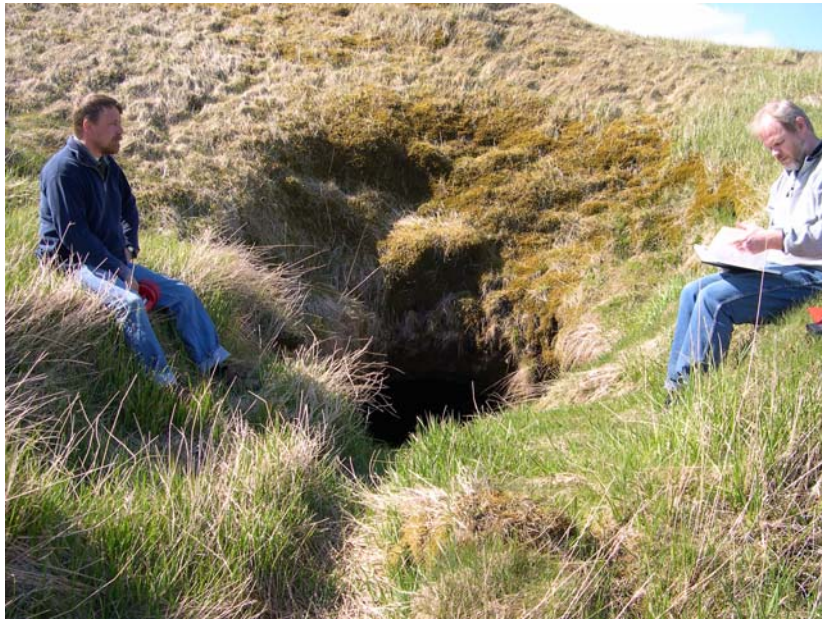
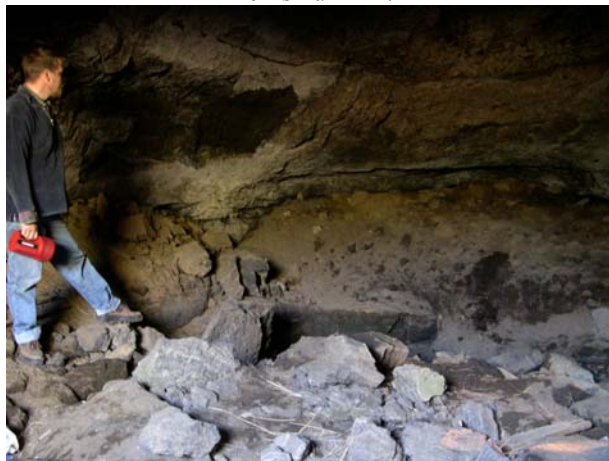
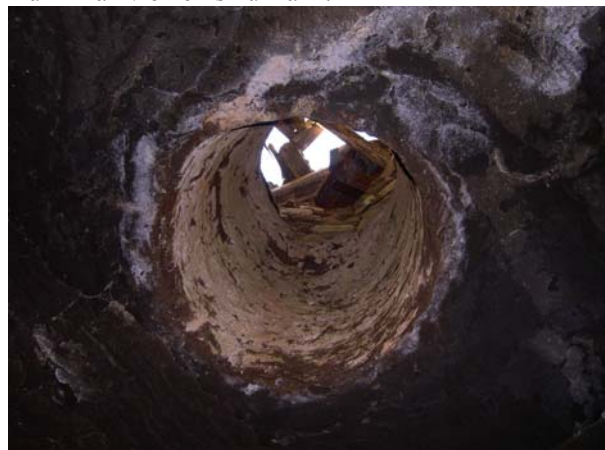
Kirkjuhellir (Túnhellir) í landi Ægissíðu í Rangárþingi ytra.

Hellismunninn.

Fremst á myndinni er hrun innan við hellismunnann.

Strompur.

Framan við hellinn er grasivaxin tóft en enginn forskáli. Mikið hefur hrunið úr loftinu í kringum strompinn. Þrep og hlaðnir veggir meðfram þeim, sem talað er um í bókinni *Manngerðir hellar á Íslandi*, eru horfin undir hrunið.

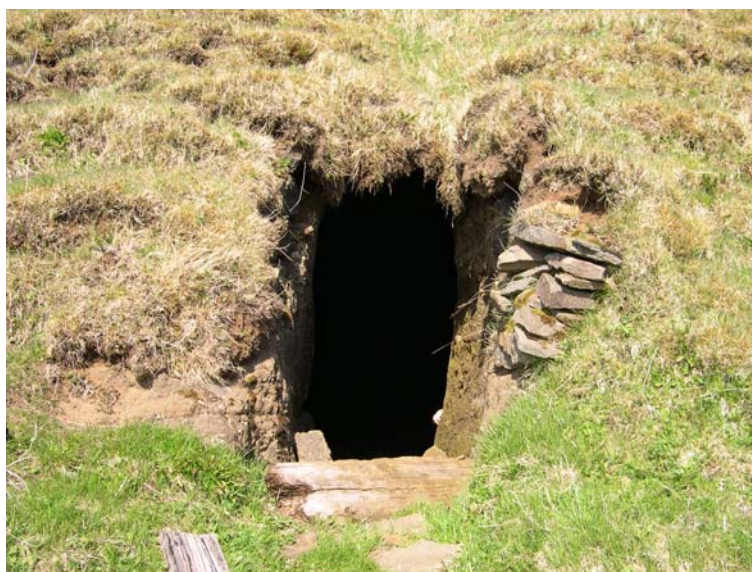
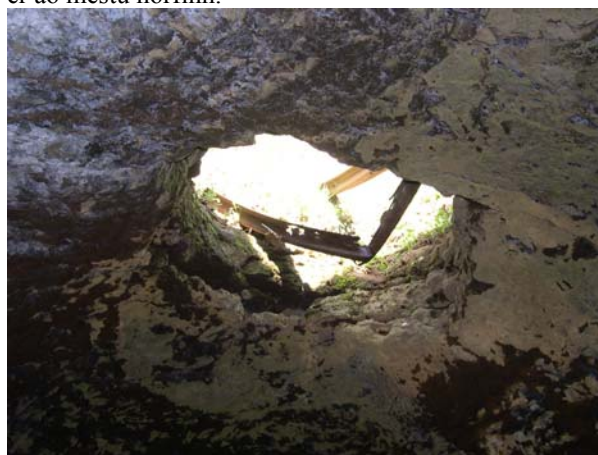
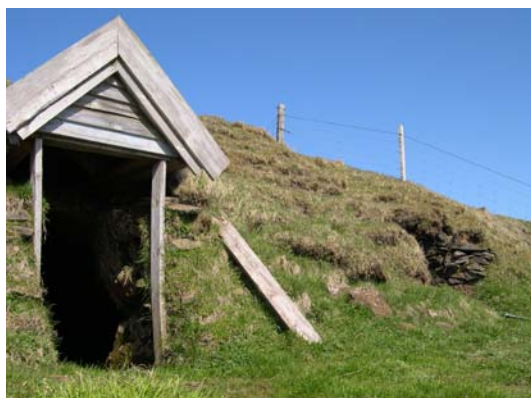
Hlöðuhellir í landi Ægissíðu í Rangárþingi ytra.

Forskálinn er að mestu horfinn.

Strompurinn er mikið skemmdur.

Gripahellir t.v. og Hlöðuhellir t.h.

Hellirinn er grafinn inn í brekkuna sem liggur að Rangá vestan við Ægissíðu við hlið Gripahellis (Fjánhellis). Lítil forskáli sem verið hefur á hellinum er hruninn. Hellur í lofti þar fyrir innan eru að falla. Hrunið hefur úr hleðslum í strompinum og jarðvegur yfir honum er fallinn inn í hellinn. Sprungur eru í loftinu í kringum strompgatið. Endurbyggja þarf forskálann og gera við strompinn. Í hellinum eru margar veggristur, misgamlar.

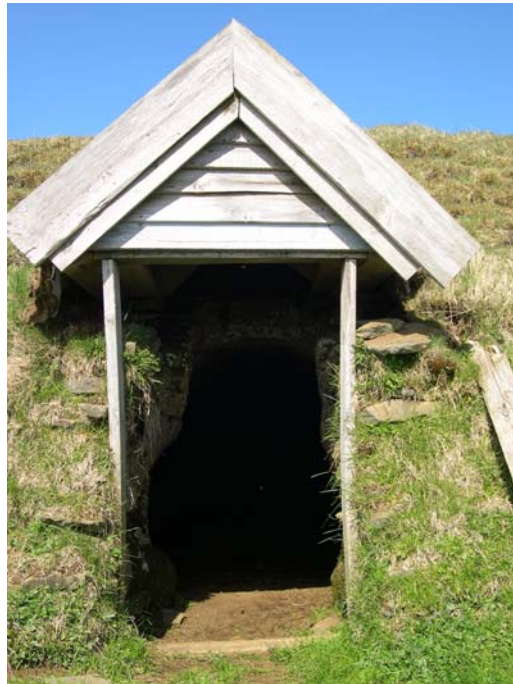
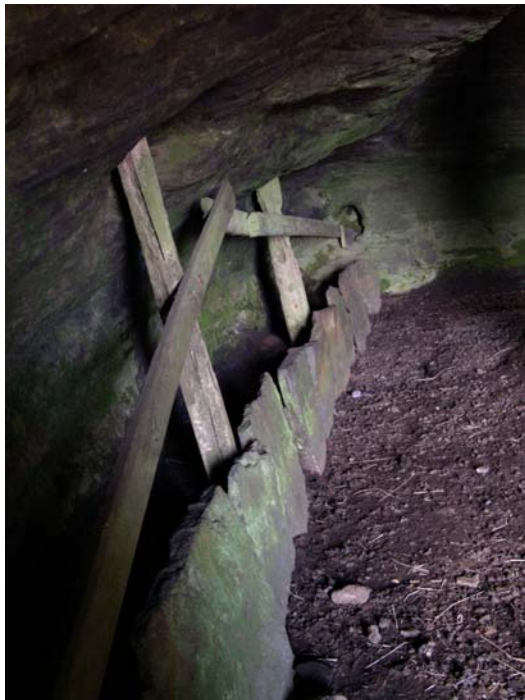
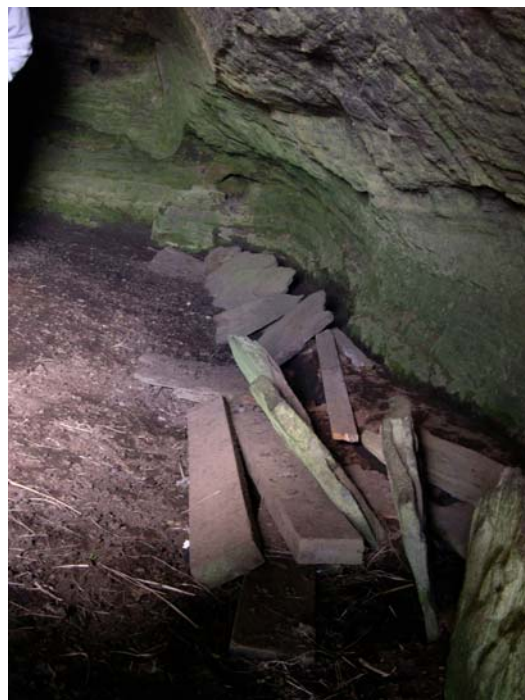
Gripahellir (Fjánhellir) í landi Ægissíðu í Rangárfingi ytra.

Forskáli.

Jata meðfram langhlið.

Jata. Fallin að mestu.

Hellirinn er grafinn inn í brekkuna sem liggur að Rangá vestan við Ægissíðu við hlið Hlöðuhellis. Framan við hellinn er nýlega uppgerður forskáli. Þó þarf að laga hleðslu í skálanum og bæta þakið þannig að vatn renni ekki af því inn í forskálann. Meðfram langveggjum hellisins eru jötur gerðar úr hellusteinum og tímbrí. Hluti af hellusteinunum er fallinn. Þá þarf að reisa við og laga jöturnar.

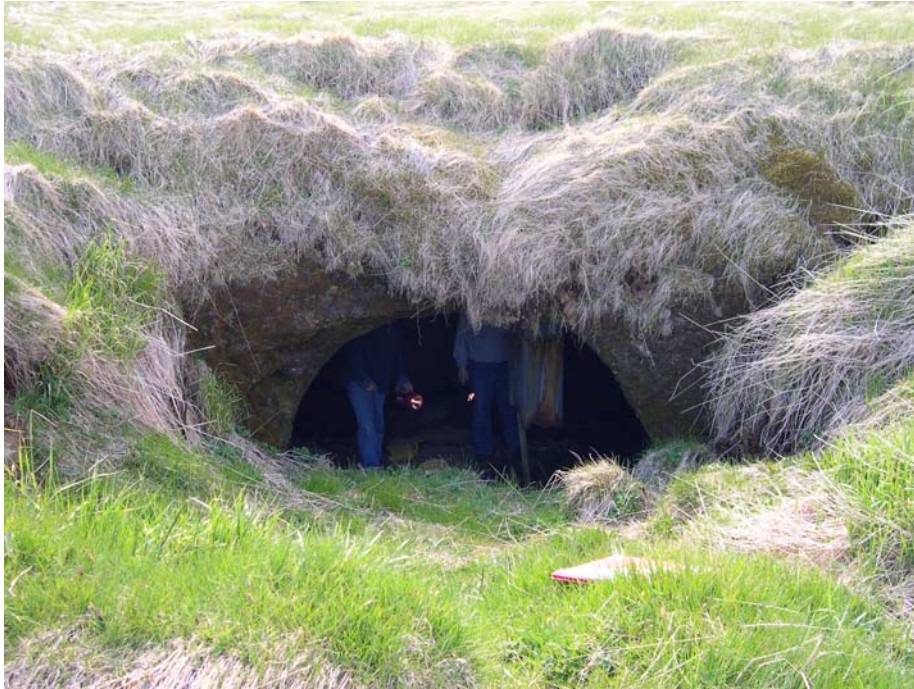
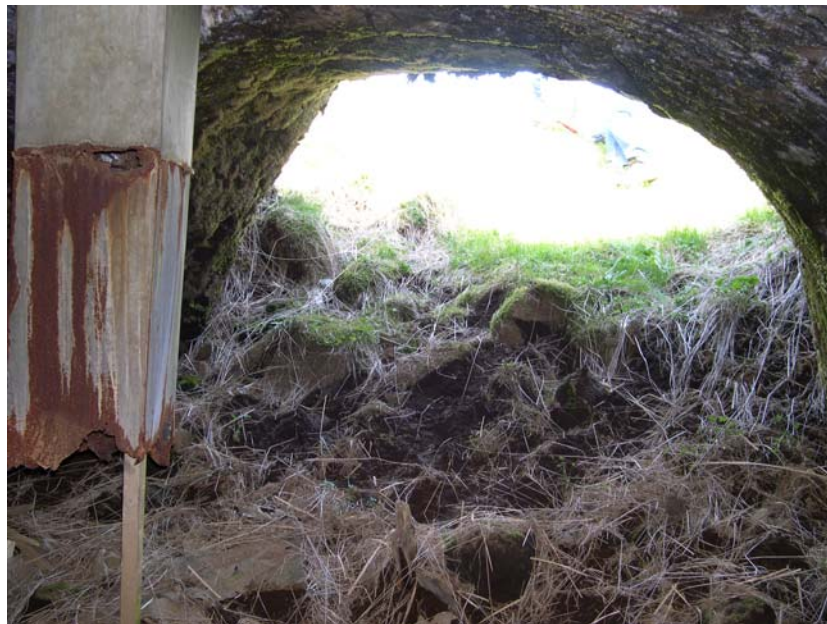
HrútsHELLIR í landi Ægissíðu í Rangárþingi ytra.

Hellismunninn.

Horft út um hellismunnann. Stokkur t.v.

Enginn forskáli en framan við hellinn er grasivaxin tóft, leifar byggingar sem talið er að hafi verið reist framan við hellinn 1895. Hellirinn er í góðu ástandi en fullur af drasli sem hreinsa þarf út úr honum. Stokkur gengur upp úr hellinum í gegnum strompinn og tengdist reykkofa sem stóð ofan á hellinum. Eldur var kveiktur í hellinum. Reykurinn steig upp í gegnum stokkinn og var notaður til að kaldreykja kjöt í kofanum fyrir ofan. Huga þarf að því hvort fjarlægja eigi allar minjar um reykingu úr hellinum eða endurgera hann og þau hús sem reykingunni tengdust og varðveita hellinn í þeirri mynd.

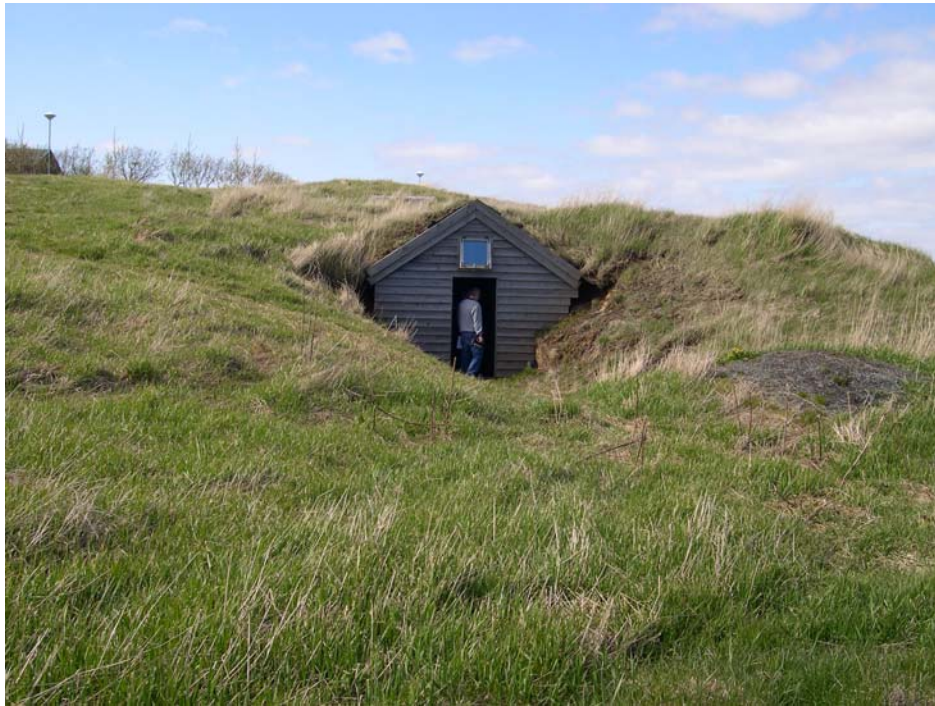
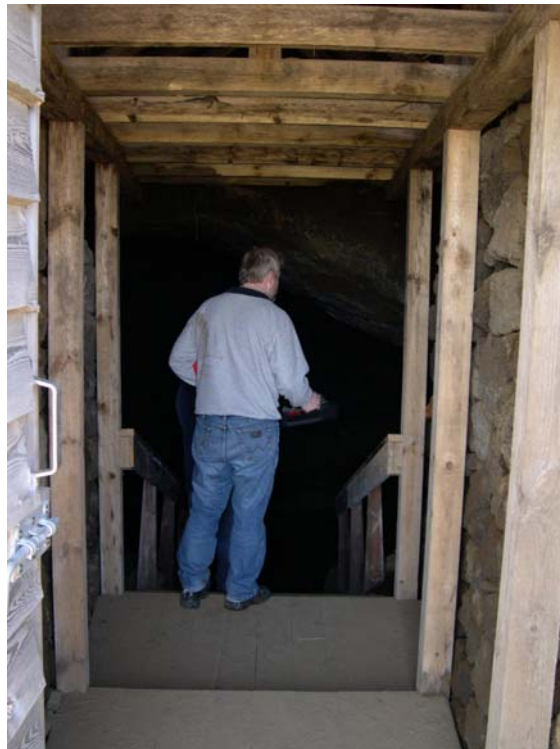
Fjóshellir í landi Ægissíðu í Rangárþingi ytra.

Fjóshellir. Forskáli.

Inngangur.

Hellirinn er í góðu ástandi. Fyrir nokkrum árum var forskáli endurbyggður og inngangurinn lagaður. Laga þarf trébita í lofti inngangsins. Hefur hann verið látinn hvíla ofan á móhellu í loftinu. Móhellan hefur brotnað undan bitanum. Einnig þarf að laga líttillega hleðslur við innganginn og hleðslur í strompi.

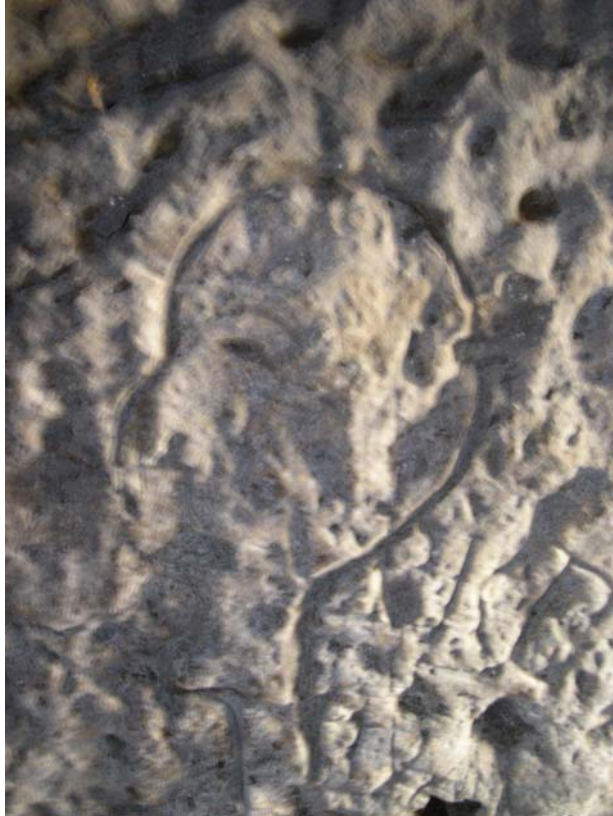
Andlitsmynd í Heyhelli í landi Haugs í Gaulverjabæjarhreppi.

Forskáli hellisins er algerlega hruninn. Hleðslur við innganginn eru hrundar að hluta. Hellirinn er fullur af drasli, áburðarpokum o.fl. Andlitsmynd á vesturvegg sem talað er um í bókinni *Manngerðir hellar á Íslandi* er óskemmd. Forskálann þarf að endurbyggja, laga hleðslur og hreinsa drasl.
